Diagnóstico da Calçada	Qualidade do Serviço	
Endereço: Av. Contorno, s/nº	88	B
Data do Registro: 29/10/2019 12:09:09		
Num. Lote CTM: 10428800205

Lote 4 - Rota: Contorno

FRATAR
ENGENHARIA CONSULTIVA

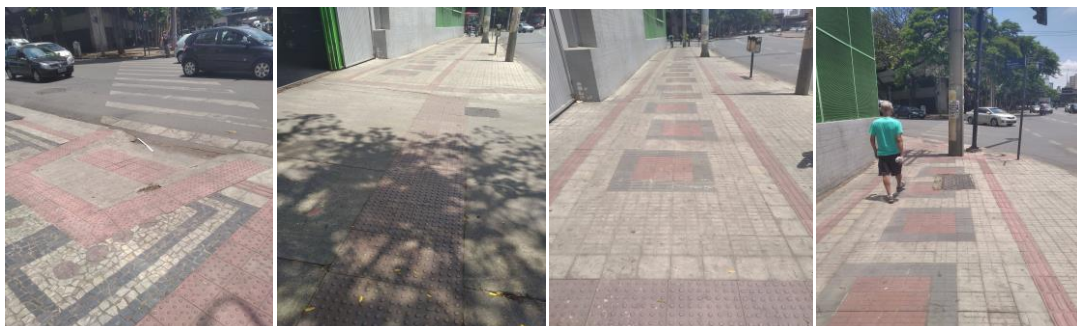
Fotos Complementares - Detalhes do Passeio

ID	Itens Avaliados	Respostas	Nota
P_1	O Mobiliário urbano está dentro da faixa de serviço de 70 cm ?	Não	-
P_2	Qual a largura livre do Passeio ?	Acima de 1.50 m	10
P_3	Tipo de revestimento da calçada ?	Concreto	10
P_4	Existência de Buracos ?	Nenhum	10
P_5	Condições Gerais do Piso e meio-fio da calçada ?	Ótimo(a)	10
P_6	Presença de desníveis ?	Nenhum	10
P_7	Tem rebaixamento de calçada para Pedestre ?	Sim	8
P_8	Possui piso tátil ao longo da Calçada ?	Sim	-
P_9	A calçada Possui Rebaixamento de Veículos correto ?	Sim	10
P_10	Existência de altura livre menor que 2,10 m ?	Não	-
P_11	O Passeio está no padrão da SMPU ?	Não	0
P_12	A testada possui prática de estacionamento sobre o passeio ?	Não	10
P_13	Existe algum dispositivo de Drenagem sobre a calçada ?	Não	0
P_14	Existe PED em frente a testada ?	Não	-
P_15	Existe FTP em frente a testada ?	Não	-
P_16	Classificação geral da calçada pelo pesquisador.	Ótimo(a)	10
