Lote 4 - Rota: Contorno

FRATAR
ENGENHARIA CONSULTIVA

Diagnóstico da Calçada	Qualidade do Serviço	
Endereço: Av.Contorno, 1887	75	B
Data do Registro: 01/11/2019 16:58:26		
Num. Lote CTM: 60006300125

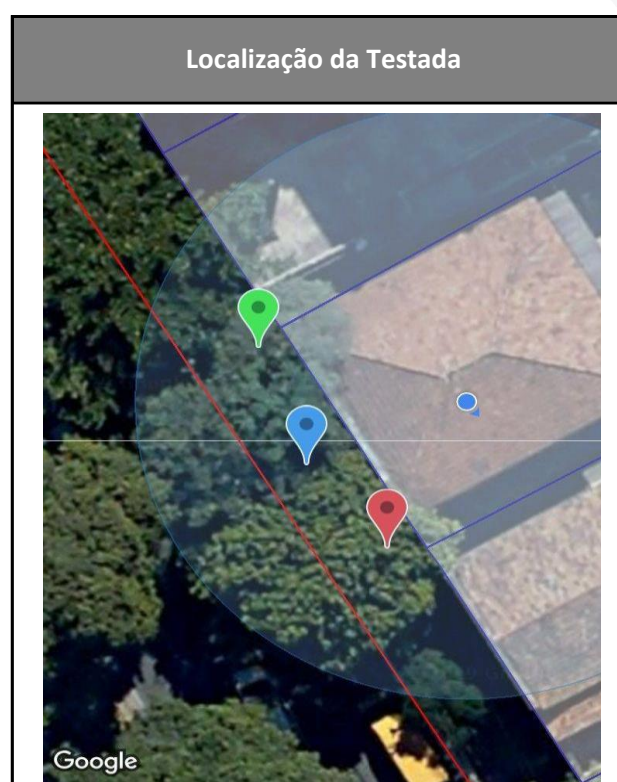
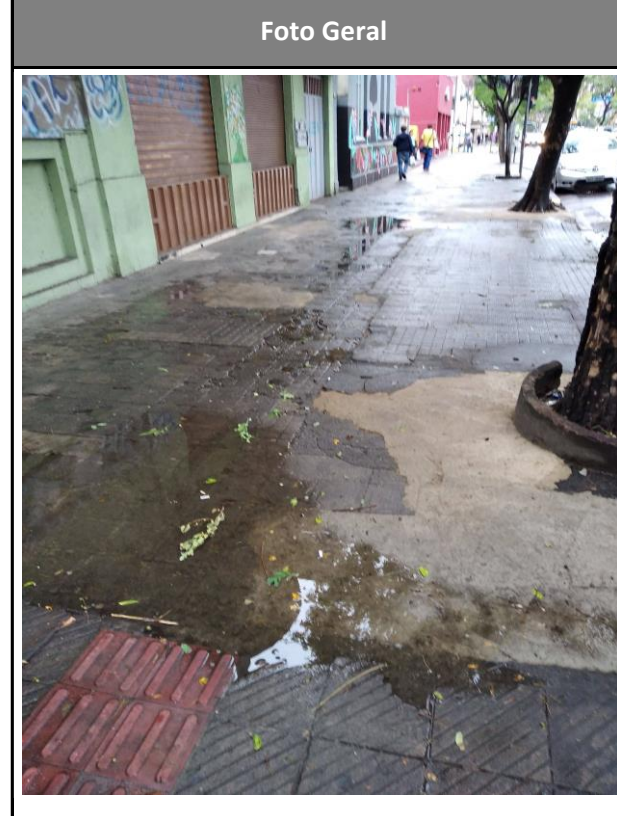
ID	Itens Avaliados	Respostas	Nota
P_1	O Mobiliário urbano está dentro da faixa de serviço de 70 cm ?	Sim	-
P_2	Qual a largura livre do Passeio ?	Acima de 1.50 m	10
P_3	Tipo de revestimento da calçada ?	Ladrilho Hidráulico	10
P_4	Existencia de Buracos ?	Poucos	5
P_5	Condições Gerais do Piso e meio-fio da calçada ?	Regular	5
P_6	Presença de desniveis ?	Nenhum	10
P_7	Tem rebaixamento de calçada para Pedestre ?	Não	10
P_8	Possui piso tátil ao longo da Calçada ?	Não	-
P_9	A calçada Possui Rebaixamento de Veiculos correto ?	Sim	10
P_10	Existencia de altura livre menor que 2,10 m ?	Não	-
P_11	O Passeio está no padrao da SMPU ?	Não	0
P_12	A testada possui prática de estacionamento sobre o passeio ?	Não	10
P_13	Existe algum dispositivo de Drenagem sobre a calçada ?	Não	0
P_14	Existe PED em frente a testada ?	Não	-
P_15	Existe FTP em frente a testada ?	Não	-
P_16	Classificação geral da calçada pelo pesquisador.	Regular	5
