# Lote 4 - Rota: Contorno

Diagnóstico da Calçada	Qualidade do Serviço	
Endereço: Av.Contorno, 8863	<b>72</b>	<b>B</b>
Data do Registro: 29/10/2019 14:28:49		
Num. Lote CTM: 90029100310

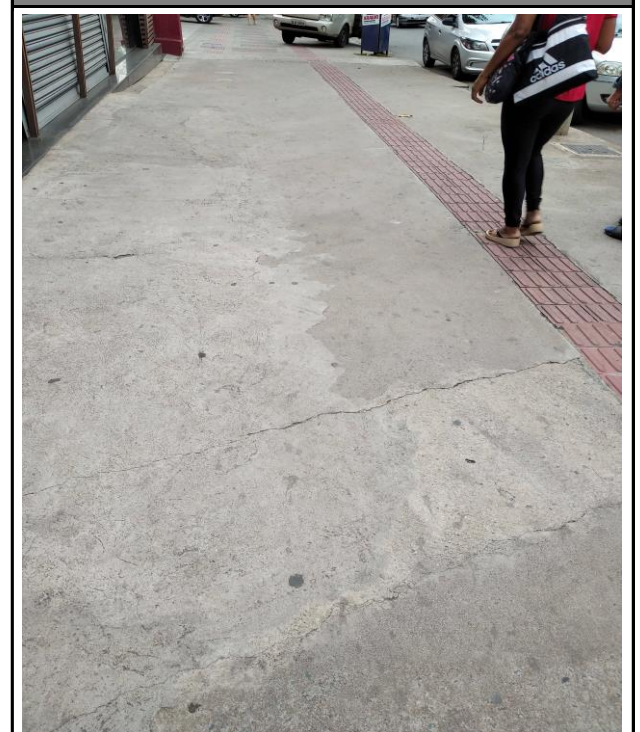
## Foto Geral

ID	Itens Avaliados	Respostas	Nota
P_1	O Mobiliário urbano está dentro da faixa de serviço de 70 cm ?	Sim	-
P_2	Qual a largura livre do Passeio ?	Acima de 1.50 m	10
P_3	Tipo de revestimento da calçada ?	Concreto	10
P_4	Existencia de Buracos ?	Poucos	5
P_5	Condições Gerais do Piso e meio-fio da calçada ?	Ótimo(a)	10
P_6	Presença de desniveis ?	Leve	7
P_7	Tem rebaixamento de calçada para Pedestre ?	Não	10
P_8	Possui piso tátil ao longo da Calçada ?	Sim	-
P_9	A calçada Possui Rebaixamento de Veiculos correto ?	Não	0
P_10	Existencia de altura livre menor que 2,10 m ?	Não	-
P_11	O Passeio está no padrao da SMPU ?	Não	0
P_12	A testada possui prática de estacionamento sobre o passeio ?	Não	10
P_13	Existe algum dispositivo de Drenagem sobre a calçada ?	Não	0
P_14	Existe PED em frente a testada ?	Não	-
P_15	Existe FTP em frente a testada ?	Não	-
P_16	Classificação geral da calçada pelo pesquisador.	Ótimo(a)	10
