Diagnóstico da Calçada	Qualidade do Serviço	
Endereço: Av. Nossa Sra. Do Carmo, 20	83	B
Data do Registro: 11/11/2019 15:49:33		
Num. Lote CTM: 90461400145

Diagnóstico da Calçada	Qualidade do Serviço		Complemento do Diagnóstico
Endereço: Av. Nossa Sra. Do Carmo, 20 Data do Registro: 11/11/2019 15:49:33 Num. Lote CTM: 90461400145	83	B

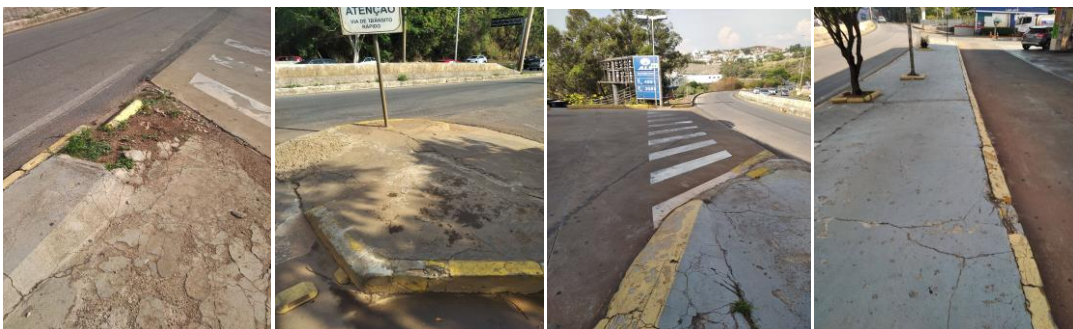
Fotos Complementares - Detalhes do Passeio

ID	Itens Avaliados	Respostas	Nota
P_1	O Mobiliário urbano está dentro da faixa de serviço de 70 cm ?	Sim	-
P_2	Qual a largura livre do Passeio ?	Acima de 1.50 m	10
P_3	Tipo de revestimento da calçada ?	Concreto	10
P_4	Existência de Buracos ?	Poucos	10
P_5	Condições Gerais do Piso e meio-fio da calçada ?	Ótimo(a)	10
P_6	Presença de desníveis ?	Nenhum	10
P_7	Tem rebaixamento de calçada para Pedestre ?	Sim	5
P_8	Possui piso tátil ao longo da Calçada ?	Não	-
P_9	A calçada Possui Rebaixamento de Veículos correto ?	Sim	10
P_10	Existência de altura livre menor que 2,10 m ?	Não	-
P_11	O Passeio está no padrão da SMPU ?	Não	5
P_12	A testada possui prática de estacionamento sobre o passeio ?	Não	10
P_13	Existe algum dispositivo de Drenagem sobre a calçada ?	Não	0
P_14	Existe PED em frente a testada ?	Não	-
P_15	Existe FTP em frente a testada ?	Não	-
P_16	Classificação geral da calçada pelo pesquisador.	Ótimo(a)	10
