Diagnóstico da Calçada	Qualidade do Serviço	
Endereço: Av. Andradas, 1145	70	C
Data do Registro: 11/11/2019 10:31:27		
Num. Lote CTM: 10542600150

Diagnóstico da Calçada	Qualidade do Serviço		Complemento do Diagnóstico
Endereço: Av. Andradas, 1145 Data do Registro: 11/11/2019 10:31:27 Num. Lote CTM: 10542600150	70	C

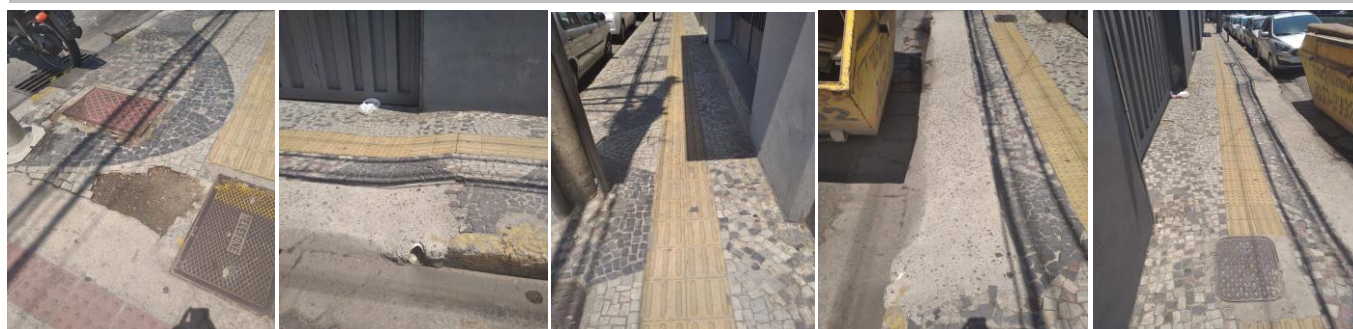
Fotos Complementares - Detalhes do Passeio

ID	Itens Avaliados	Respostas	Nota
P_1	O Mobiliário urbano está dentro da faixa de serviço de 70 cm ?	Sim	-
P_2	Qual a largura livre do Passeio ?	Acima de 1.50 m	10
P_3	Tipo de revestimento da calçada ?	Pedra Portuguesa	8
P_4	Existência de Buracos ?	Poucos	5
P_5	Condições Gerais do Piso e meio-fio da calçada ?	Ótimo(a)	10
P_6	Presença de desníveis ?	Leve	7
P_7	Tem rebaixamento de calçada para Pedestre ?	Não	10
P_8	Possui piso tátil ao longo da Calçada ?	Sim	-
P_9	A calçada Possui Rebaixamento de Veículos correto ?	Não	0
P_10	Existência de altura livre menor que 2,10 m ?	Não	-
P_11	O Passeio está no padrão da SMPU ?	Não	0
P_12	A testada possui prática de estacionamento sobre o passeio ?	Não	10
P_13	Existe algum dispositivo de Drenagem sobre a calçada ?	Não	0
P_14	Existe PED em frente a testada ?	Não	-
P_15	Existe FTP em frente a testada ?	Não	-
P_16	Classificação geral da calçada pelo pesquisador.	Ótimo(a)	10
