Diagnóstico da Calçada	Qualidade do Serviço	
Endereço: Rua São Paulo, 1288	63	C
Data do Registro: 08/11/2019 10:45:15		
Num. Lote CTM: 1031560010

Diagnóstico da Calçada	Qualidade do Serviço		Complemento do Diagnóstico
Endereço: Rua São Paulo, 1288 Data do Registro: 08/11/2019 10:45:15 Num. Lote CTM: 10315600010	63	C

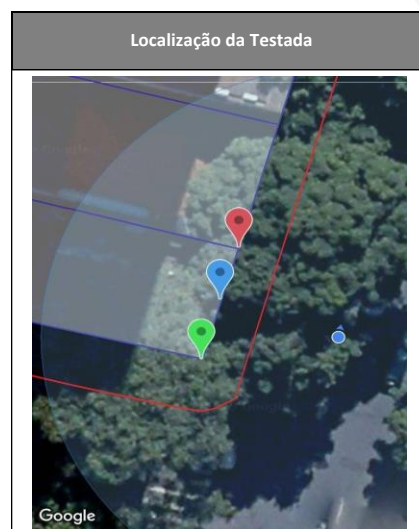
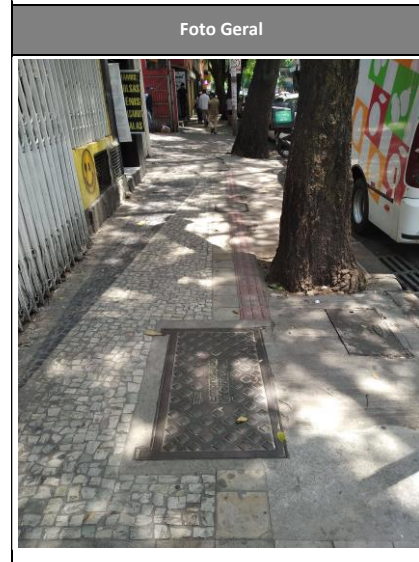
ID	Itens Avaliados	Respostas	Nota
P_1	O Mobiliário urbano está dentro da faixa de serviço de 70 cm ?	Sim	-
P_2	Qual a largura livre do Passeio ?	Acima de 1.50 m	10
P_3	Tipo de revestimento da calçada ?	Pedra Portuguesa	8
P_4	Existência de Buracos ?	Poucos	5
P_5	Condições Gerais do Piso e meio-fio da calçada ?	Regular	5
P_6	Presença de desníveis ?	Nenhum	10
P_7	Tem rebaixamento de calçada para Pedestre ?	Sim	10
P_8	Possui piso tátil ao longo da Calçada ?	Sim	-
P_9	A calçada Possui Rebaixamento de Veículos correto ?	N.A	0
P_10	Existência de altura livre menor que 2,10 m ?	Não	-
P_11	O Passeio está no padrão da SMPU ?	Não	0
P_12	A testada possui prática de estacionamento sobre o passeio ?	Não	10
P_13	Existe algum dispositivo de Drenagem sobre a calçada ?	Não	0
P_14	Existe PED em frente a testada ?	Não	-
P_15	Existe FTP em frente a testada ?	Sim	-
P_16	Classificação geral da calçada pelo pesquisador.	Regular	5
