Diagnóstico da Calçada	Qualidade do Serviço	
Endereço: Av. Portugal, 1020	73	B
Data do Registro: 16/11/2019 11:00:33		
Num. Lote CTM: 200011603080

Diagnóstico da Calçada	Qualidade do Serviço		Complemento do Diagnóstico
Endereço: Av. Portugal, 1020 Data do Registro: 16/11/2019 11:00:33 Num. Lote CTM: 200011603080	73	B

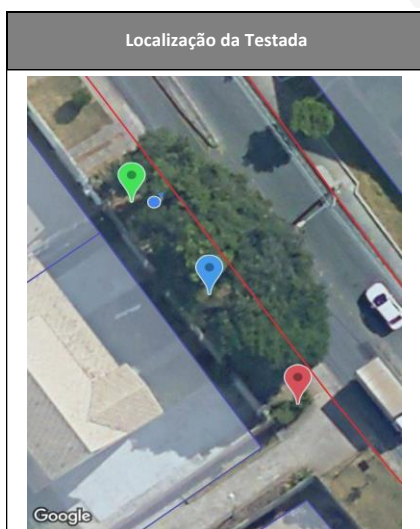
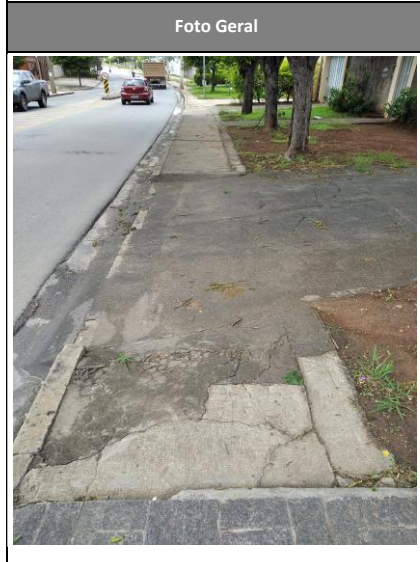
ID	Itens Avaliados	Respostas	Nota
P_1	O Mobiliário urbano está dentro da faixa de serviço de 70 cm ?	Sim	-
P_2	Qual a largura livre do Passeio ?	Entre 1.20 m e 1.50 m	6
P_3	Tipo de revestimento da calçada ?	Concreto	10
P_4	Existência de Buracos ?	Nenhum	10
P_5	Condições Gerais do Piso e meio-fio da calçada ?	Ótimo(a)	10
P_6	Presença de desníveis ?	Leve	7
P_7	Tem rebaixamento de calçada para Pedestre ?	Não	10
P_8	Possui piso tátil ao longo da Calçada ?	Não	-
P_9	A calçada Possui Rebaixamento de Veículos correto ?	Não	0
P_10	Existência de altura livre menor que 2,10 m ?	Não	-
P_11	O Passeio está no padrão da SMPU ?	Não	0
P_12	A testada possui prática de estacionamento sobre o passeio ?	Não	10
P_13	Existe algum dispositivo de Drenagem sobre a calçada ?	Não	0
P_14	Existe PED em frente a testada ?	Não	-
P_15	Existe FTP em frente a testada ?	Não	-
P_16	Classificação geral da calçada pelo pesquisador.	Ótimo(a)	10
