Diagnóstico da Calçada		Qualidade do Serviço	
Endereço: Rua Apucarana, s/nº		63	C
Data do Registro: 28/10/2019 15:45:40			
Num. Lote CTM: 140230000155

Diagnóstico da Calçada	Qualidade do Serviço		Complemento do Diagnóstico
Endereço: Rua Apucarana, s/nº Data do Registro: 28/10/2019 15:45:40 Num. Lote CTM: 140230000155	63	C

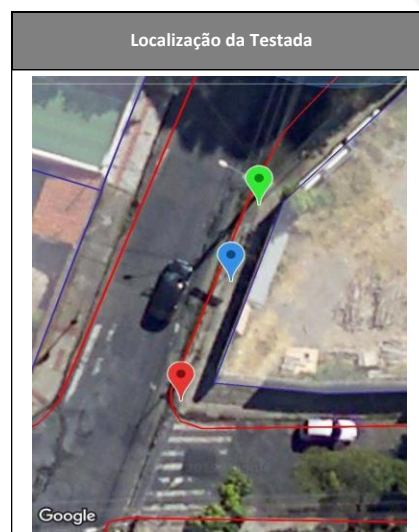
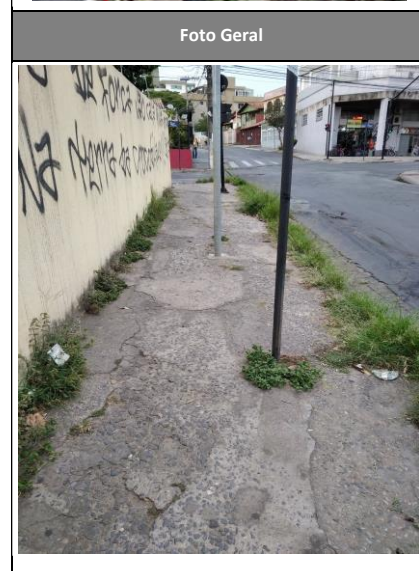
ID	Itens Avaliados	Respostas	Nota
P_1	O Mobiliário urbano está dentro da faixa de serviço de 70 cm ?	Não	-
P_2	Qual a largura livre do Passeio ?	Entre 1.20 m e 1.50 m	6
P_3	Tipo de revestimento da calçada ?	Concreto	10
P_4	Existência de Buracos ?	Nenhum	10
P_5	Condições Gerais do Piso e meio-fio da calçada ?	Regular	5
P_6	Presença de desníveis ?	Nenhum	10
P_7	Tem rebaixamento de calçada para Pedestre ?	Sim	7
P_8	Possui piso tátil ao longo da Calçada ?	Não	-
P_9	A calçada Possui Rebaixamento de Veículos correto ?	N.A	0
P_10	Existência de altura livre menor que 2,10 m ?	Não	-
P_11	O Passeio está no padrão da SMPU ?	Não	0
P_12	A testada possui prática de estacionamento sobre o passeio ?	Não	10
P_13	Existe algum dispositivo de Drenagem sobre a calçada ?	Não	0
P_14	Existe PED em frente a testada ?	Não	-
P_15	Existe FTP em frente a testada ?	Sim	-
P_16	Classificação geral da calçada pelo pesquisador.	Regular	5
