Lote 1 - Rota: Padre Pedro Pinto

Diagnóstico da Calçada	Qualidade do Serviço	
Endereço: Rua Padre Pedro Pinto, 4946	78	B
Data do Registro: 21/11/2019 09:33:18		
Num. Lote CTM: 190152900120

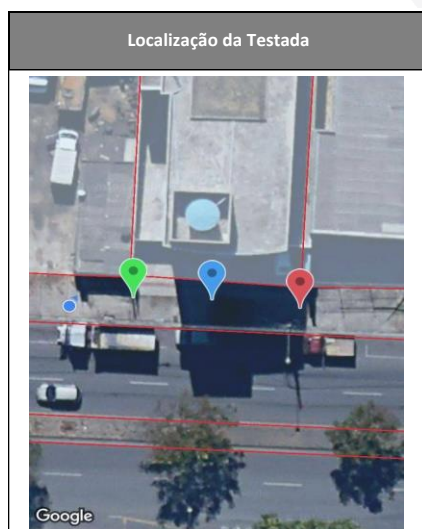
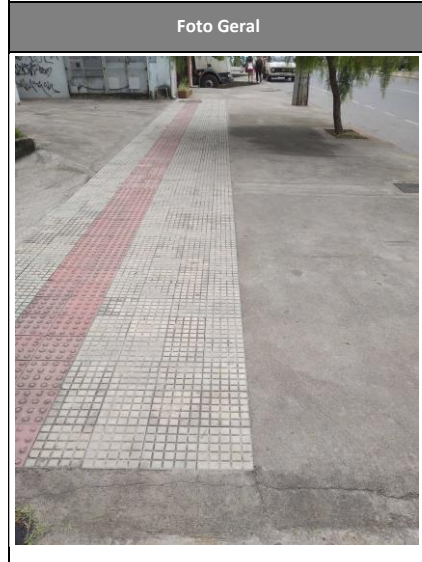
ID	Itens Avaliados	Respostas	Nota
P_1	O Mobiliário urbano está dentro da faixa de serviço de 70 cm ?	Sim	-
P_2	Qual a largura livre do Passeio ?	Acima de 1.50 m	10
P_3	Tipo de revestimento da calçada ?	Ladrilho Hidráulico	10
P_4	Existência de Buracos ?	Nenhum	10
P_5	Condições Gerais do Piso e meio-fio da calçada ?	Ótimo(a)	10
P_6	Presença de desníveis ?	Médio	3
P_7	Tem rebaixamento de calçada para Pedestre ?	Não	10
P_8	Possui piso tátil ao longo da Calçada ?	Sim	-
P_9	A calçada Possui Rebaixamento de Veículos correto ?	Não	0
P_10	Existência de altura livre menor que 2,10 m ?	Sim	-
P_11	O Passeio está no padrão da SMPU ?	Não	0
P_12	A testada possui prática de estacionamento sobre o passeio ?	Não	10
P_13	Existe algum dispositivo de Drenagem sobre a calçada ?	Não	0
P_14	Existe PED em frente a testada ?	Não	-
P_15	Existe FTP em frente a testada ?	Não	-
P_16	Classificação geral da calçada pelo pesquisador.	Ótimo(a)	10

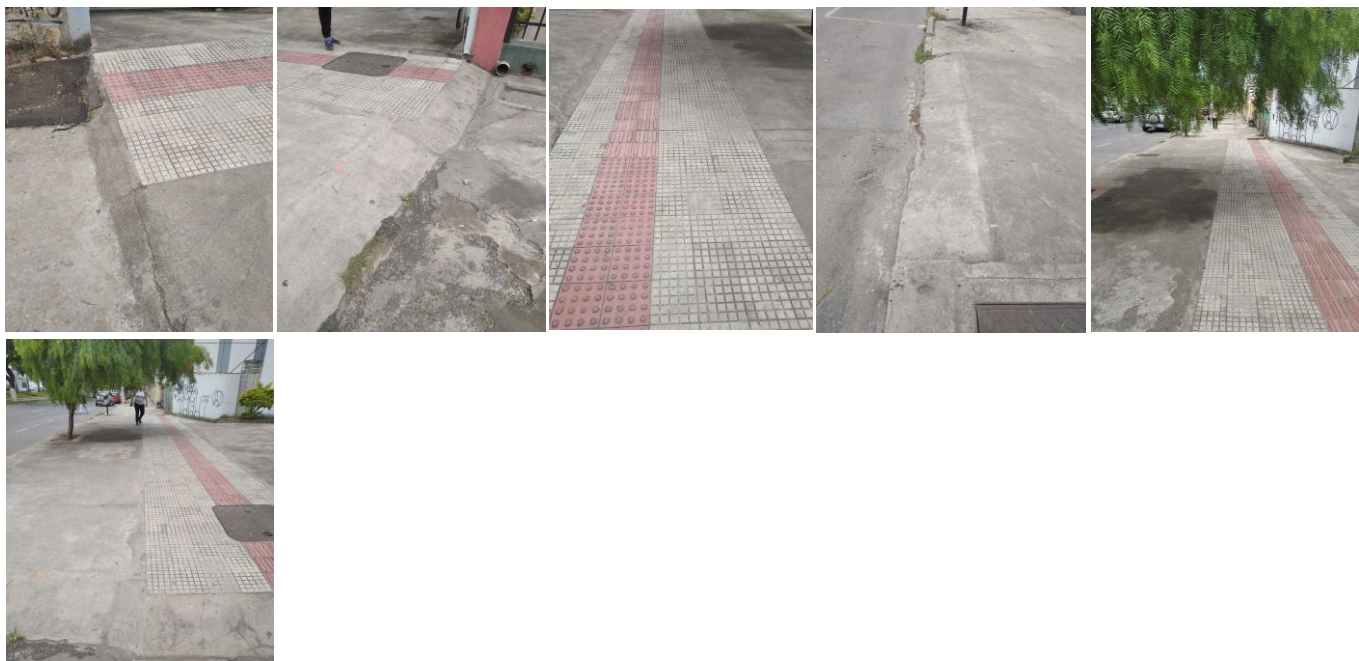
Fotos Complementares - Detalhes do Passeio

ID	Itens Avaliados	Respostas	Nota
P_7_1	Qual tipo do Rebaixo ?	0	0
P_7_1_1	Se for do Tipo 1, Passeio possui largura livre de 1,2 m ?	0	0
P_7_1_2	Se for do Tipo 1, O rebaixo tem abas conforme a norma ?	0	0
P_7_2	A rampa do rebaixo tem Inclinação da norma (8,33%) ?	0	0
P_7_3	O rebaixo possui piso tátil ?	0	0
P_7_3_1	O piso tátil de alerta e direcional do rebaixo está conforme a norma ?	0	0
P_8_1	O piso tátil está no eixo da faixa livre ?	Não	0
P_8_2	Se tem uma leve mudança de direção está conforme a norma ?	Não	0
P_8_3	Se tem mudança de direção de 90º ou maior está conforme a norma ?	0	0
P_8_4	Se tem mudança de direção de três faixas direcionais está conforme a norma ?	0	0
P_8_5	Se tem mudança de direção de quatro faixas direcionais está conforme a norma?	0	0
P_8_6	Tem piso tátil em pontos de ônibus conforme a norma?	N.A	0
P_8_7	O piso tátil tem conexão com os lotes vizinhos?	Sim	0
P_8_8	O piso tátil está em boas condições aparentes?	Sim	0

P_8_9	O piso tátil apresenta desenho com bom senso?	Sim	0
P_13_1	Dispositivo de Drenagem está devidamente instalado e bem conservado?	0	0
P_13_2	Dispositivo de Drenagem oferece risco para caminhada segura de pedestre?	0	0
