Diagnóstico da Calçada	Qualidade do Serviço	
Endereço: Av. Cristovão Colombo, 467	63	C
Data do Registro: 02/11/2019 12:34:11		
Num. Lote CTM: 10065200300

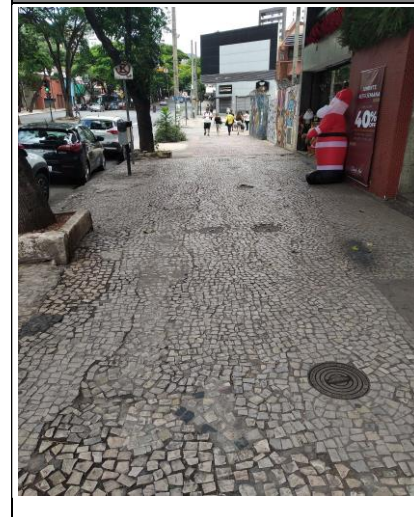
Foto Geral

ID	Itens Avaliados	Respostas	Nota
P_1	O Mobiliário urbano está dentro da faixa de serviço de 70 cm ?	Sim	-
P_2	Qual a largura livre do Passeio ?	Acima de 1.50 m	10
P_3	Tipo de revestimento da calçada ?	Pedra Portuguesa	8
P_4	Existência de Buracos ?	Poucos	10
P_5	Condições Gerais do Piso e meio-fio da calçada ?	Regular	10
P_6	Presença de desníveis ?	Nenhum	10
P_7	Tem rebaixamento de calçada para Pedestre ?	Não	10
P_8	Possui piso tátil ao longo da Calçada ?	Não	-
P_9	A calçada Possui Rebaixamento de Veículos correto ?	N.A	0
P_10	Existência de altura livre menor que 2,10 m ?	Não	-
P_11	O Passeio está no padrão da SMPU ?	Não	0
P_12	A testada possui prática de estacionamento sobre o passeio ?	Não	10
P_13	Existe algum dispositivo de Drenagem sobre a calçada ?	Não	0
P_14	Existe PED em frente a testada ?	Não	-
P_15	Existe FTP em frente a testada ?	Não	-
P_16	Classificação geral da calçada pelo pesquisador.	Regular	10
