Lote 4 - Rota: Contorno

FRATAR
ENGENHARIA CONSULTIVA

| Diagnóstico da Calçada | Qualidade do Serviço | |
| Endereço: Av.Contorno, 5756 | 85 | B |

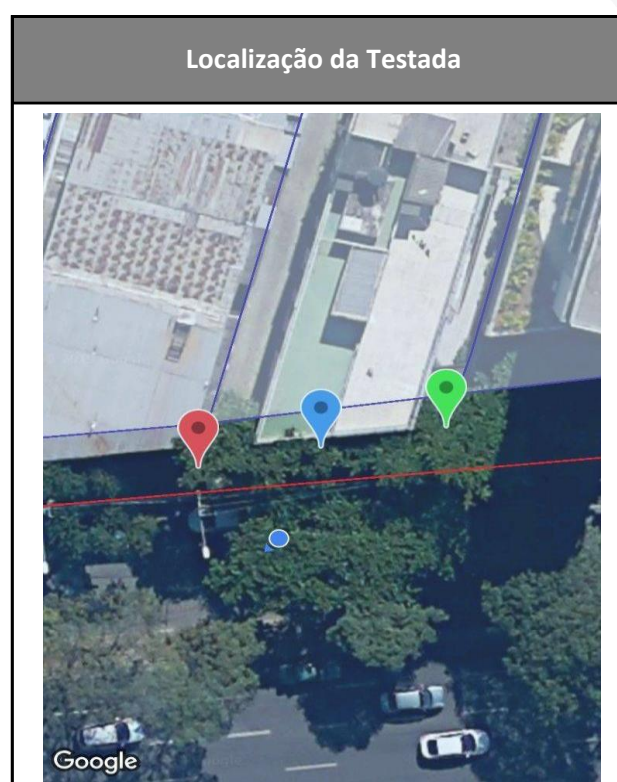
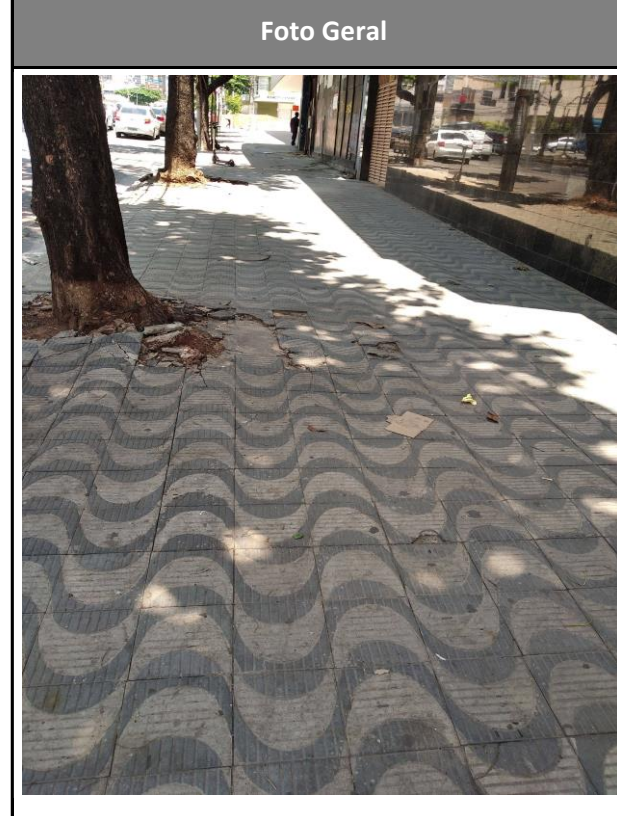
| ID | Itens Avaliados | Respostas | Nota |
|---|--|---|---|
| P_4 | Existencia de Buracos ? | Poucos | 5 |
| P_11 | O Passeio está no padrao da SMPU ? | Não | 0 |
| P_13 | Existe algum dispositivo de Drenagem sobre a calçada ? | Não | 0 |
| P_16 | Classificação geral da calçada pelo pesquisador. | Ótimo(a) | 10 |
