Diagnóstico da Calçada	Qualidade do Serviço	
Endereço: Av. Ivaí, 951	80	B
Data do Registro: 12/11/2019 14:16:38		
Num. Lote CTM: 130570000410

Lote 1 - Rota: Noroeste

FRATAR
ENGENHARIA CONSULTIVA

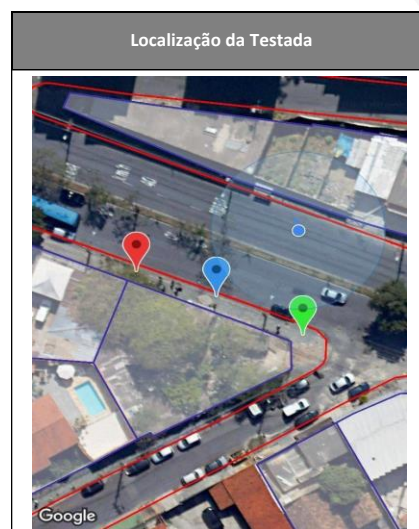
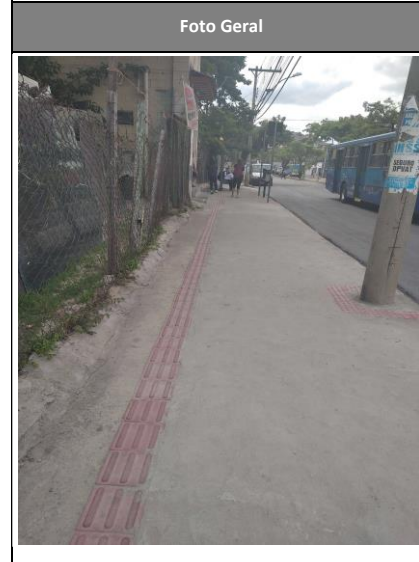
ID	Itens Avaliados	Respostas	Nota
P_1	O Mobiliário urbano está dentro da faixa de serviço de 70 cm ?	Sim	-
P_2	Qual a largura livre do Passeio ?	Acima de 1.50 m	10
P_3	Tipo de revestimento da calçada ?	Concreto	10
P_4	Existência de Buracos ?	Nenhum	10
P_5	Condições Gerais do Piso e meio-fio da calçada ?	Ótimo(a)	10
P_6	Presença de desníveis ?	Nenhum	10
P_7	Tem rebaixamento de calçada para Pedestre ?	Não	10
P_8	Possui piso tátil ao longo da Calçada ?	Sim	-
P_9	A calçada Possui Rebaixamento de Veículos correto ?	Não	0
P_10	Existência de altura livre menor que 2,10 m ?	Não	-
P_11	O Passeio está no padrão da SMPU ?	Não	0
P_12	A testada possui prática de estacionamento sobre o passeio ?	Não	10
P_13	Existe algum dispositivo de Drenagem sobre a calçada ?	Não	0
P_14	Existe PED em frente a testada ?	Sim	-
P_15	Existe FTP em frente a testada ?	Não	-
P_16	Classificação geral da calçada pelo pesquisador.	Ótimo(a)	10
