Diagnóstico da Calçada	Qualidade do Serviço	
Endereço: Av. Portugal, 2030	70	C
Data do Registro: 16/11/2019 12:10:04		
Num. Lote CTM: 200076500650

Diagnóstico da Calçada	Qualidade do Serviço		Complemento do Diagnóstico
Endereço: Av. Portugal, 2030 Data do Registro: 16/11/2019 12:10:04 Num. Lote CTM: 200076500650	70	C

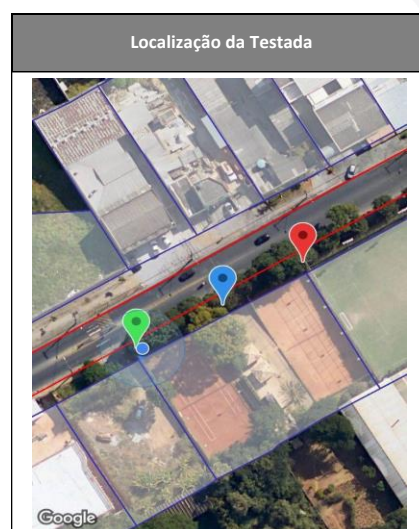
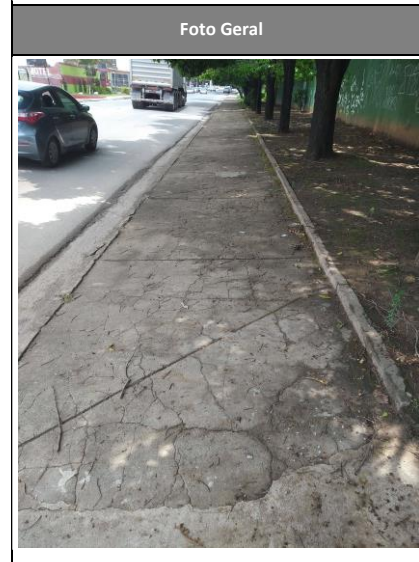
ID	Itens Avaliados	Respostas	Nota
P_1	O Mobiliário urbano está dentro da faixa de serviço de 70 cm ?	Sim	-
P_2	Qual a largura livre do Passeio ?	Acima de 1.50 m	10
P_3	Tipo de revestimento da calçada ?	Concreto	10
P_4	Existência de Buracos ?	Poucos	5
P_5	Condições Gerais do Piso e meio-fio da calçada ?	Ótimo(a)	10
P_6	Presença de desníveis ?	Nenhum	10
P_7	Tem rebaixamento de calçada para Pedestre ?	Não	10
P_8	Possui piso tátil ao longo da Calçada ?	Não	-
P_9	A calçada Possui Rebaixamento de Veículos correto ?	Não	0
P_10	Existência de altura livre menor que 2,10 m ?	Não	-
P_11	O Passeio está no padrão da SMPU ?	Não	0
P_12	A testada possui prática de estacionamento sobre o passeio ?	Não	10
P_13	Existe algum dispositivo de Drenagem sobre a calçada ?	Não	0
P_14	Existe PED em frente a testada ?	Não	-
P_15	Existe FTP em frente a testada ?	Não	-
P_16	Classificação geral da calçada pelo pesquisador.	Regular	5
