Lote 1 - Rota: Padre Pedro Pinto

Diagnóstico da Calçada	Qualidade do Serviço	
Endereço: Rua Padre Pedro Pinto, 1405	53	C
Data do Registro: 22/11/2019 09:04:58		
Num. Lote CTM: 190397100605

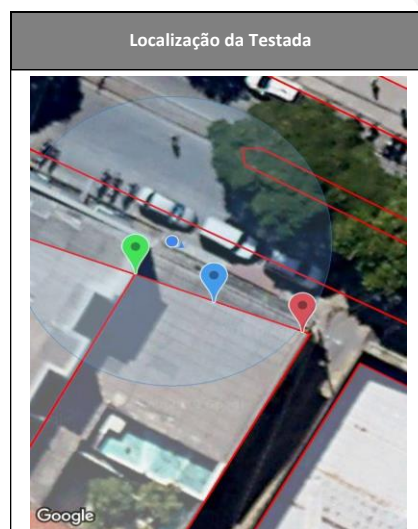
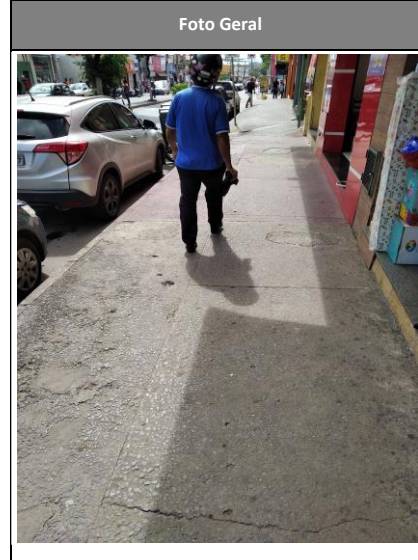
ID	Itens Avaliados	Respostas	Nota
P_1	O Mobiliário urbano está dentro da faixa de serviço de 70 cm ?	Sim	-
P_2	Qual a largura livre do Passeio ?	Acima de 1.50 m	10
P_3	Tipo de revestimento da calçada ?	Concreto	10
P_4	Existência de Buracos ?	Poucos	5
P_5	Condições Gerais do Piso e meio-fio da calçada ?	Ótimo(a)	10
P_6	Presença de desníveis ?	Médio	3
P_7	Tem rebaixamento de calçada para Pedestre ?	Não, mas deveria ter.	0
P_8	Possui piso tátil ao longo da Calçada ?	Não	-
P_9	A calçada Possui Rebaixamento de Veículos correto ?	N.A	0
P_10	Existência de altura livre menor que 2,10 m ?	Não	-
P_11	O Passeio está no padrão da SMPU ?	Não	0
P_12	A testada possui prática de estacionamento sobre o passeio ?	Não	10
P_13	Existe algum dispositivo de Drenagem sobre a calçada ?	Não	0
P_14	Existe PED em frente a testada ?	Não	-
P_15	Existe FTP em frente a testada ?	Não	-
P_16	Classificação geral da calçada pelo pesquisador.	Regular	5
