# Lote 1 - Rota: Padre Pedro Pinto

Diagnóstico da Calçada	Qualidade do Serviço	
Endereço: Rua Padre Pedro Pinto, 6160	69	C
Data do Registro: 13/11/2019 11:58:55		
Num. Lote CTM: 190522700695

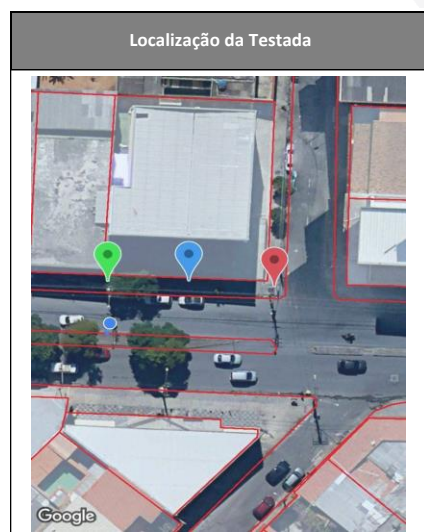
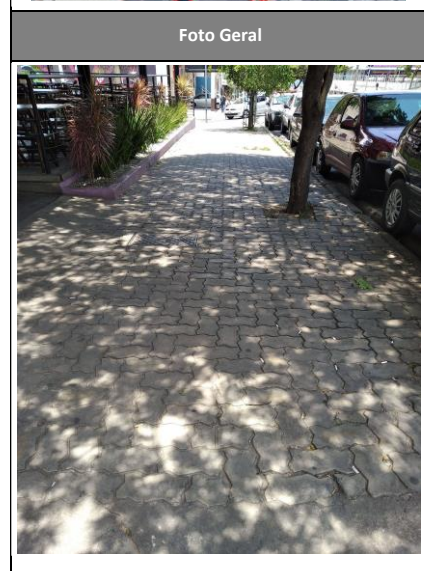
ID	Itens Avaliados	Respostas	Nota
P_1	O Mobiliário urbano está dentro da faixa de serviço de 70 cm ?	Sim	-
P_2	Qual a largura livre do Passeio ?	Acima de 1.50 m	10
P_3	Tipo de revestimento da calçada ?	Bloco Intertravado de Concreto	10
P_4	Existência de Buracos ?	Poucos	5
P_5	Condições Gerais do Piso e meio-fio da calçada ?	Ótimo(a)	10
P_6	Presença de desníveis ?	Leve	7
P_7	Tem rebaixamento de calçada para Pedestre ?	Sim	7
P_8	Possui piso tátil ao longo da Calçada ?	Não	-
P_9	A calçada Possui Rebaixamento de Veículos correto ?	N.A	0
P_10	Existência de altura livre menor que 2,10 m ?	Não	-
P_11	O Passeio está no padrão da SMPU ?	Não	0
P_12	A testada possui prática de estacionamento sobre o passeio ?	Não	10
P_13	Existe algum dispositivo de Drenagem sobre a calçada ?	Não	0
P_14	Existe PED em frente a testada ?	Não	-
P_15	Existe FTP em frente a testada ?	Não	-
P_16	Classificação geral da calçada pelo pesquisador.	Ótimo(a)	10

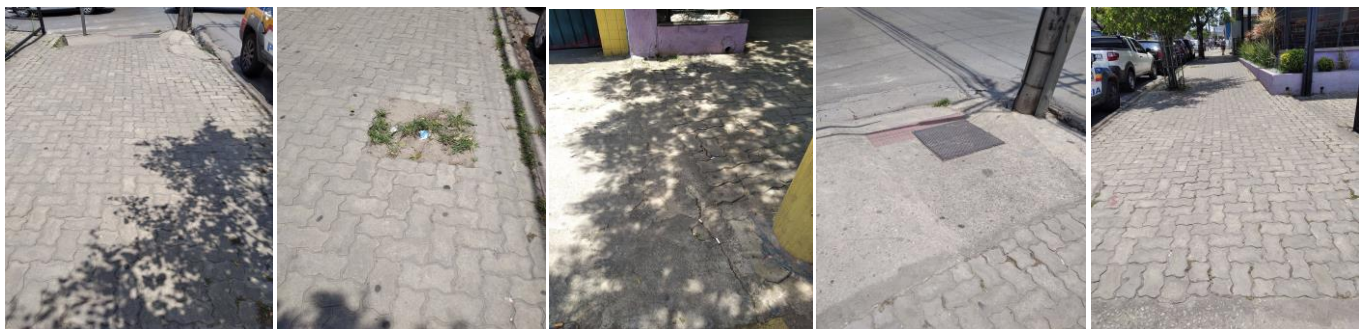
## Fotos Complementares - Detalhes do Passeio

ID	Itens Avaliados	Respostas	Nota
P_7_1	Qual tipo do Rebaixo ?	Rebaixo Tipo 1 (trapézio)	0
P_7_1_1	Se for do Tipo 1, Passeio possui largura livre de 1,2 m ?	Sim	0
P_7_1_2	Se for do Tipo 1, O rebaixo tem abas conforme a norma ?	Não	-1
P_7_2	A rampa do rebaixo tem Inclinação da norma (8,33%) ?	Sim	0
P_7_3	O rebaixo possui piso tátil ?	Tem só piso de alerta	-1
P_7_3_1	O piso tátil de alerta e direcional do rebaixo está conforme a norma ?	Não	-1
P_8_1	O piso tátil está no eixo da faixa livre ?	0	0
P_8_2	Se tem uma leve mudança de direção está conforme a norma ?	0	0
P_8_3	Se tem mudança de direção de 90º ou maior está conforme a norma ?	0	0
P_8_4	Se tem mudança de direção de três faixas direcionais está conforme a norma ?	0	0
P_8_5	Se tem mudança de direção de quatro faixas direcionais está conforme a norma?	0	0
P_8_6	Tem piso tátil em pontos de ônibus conforme a norma?	0	0
P_8_7	O piso tátil tem conexão com os lotes vizinhos?	0	0
