Diagnóstico da Calçada	Qualidade do Serviço	
Endereço: Av. Nossa Sra. Do Carmo, s/nº	25	E
Data do Registro: 11/11/2019 15:39:42		
Num. Lote CTM: 90466800270

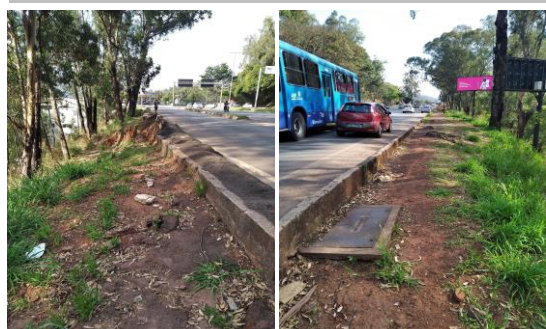
Fotos Complementares - Detalhes do Passeio

ID	Itens Avaliados	Respostas	Nota
P_1	O Mobiliario urbano está dentro da faixa de serviço de 70 cm ?	Não	-
P_2	Qual a largura livre do Passeio ?	Acima de 1.50 m	10
P_3	Tipo de revestimento da caçada ?	Terra	-10
P_4	Existencia de Buracos ?	Poucos	10
P_5	Condições Gerais do Piso e meio-fio da calçada ?	Péssimo	0
P_6	Presença de desniveis ?	Severo	10
P_7	Tem rebaixamento de calçada para Pedestre ?	Não	10
P_8	Possui piso tátil ao longo da Calçada ?	Não	-
P_9	A calçada Possui Rebaixamento de Veiculos correto ?	N.A	0
P_10	Existencia de altura livre menor que 2,10 m ?	Não	-
P_11	O Passeio está no padrao da SMPU ?	N.A	0
P_12	A testada possui prática de estacionamento sobre o passeio ?	Não	10
P_13	Existe algum dispositivo de Drenagem sobre a calçada ?	Não	0
P_14	Existe PED em frente a testada ?	Não	-
P_15	Existe FTP em frente a testada ?	Não	-
P_16	Classificação geral da calçada pelo pesquisador.	Ruim	0
