Lote 5 - Rota: Afonso Pena

FRATAR
ENGENHARIA CONSULTIVA

Diagnóstico da Calçada	Qualidade do Serviço	
Endereço: Av. Afonso Pena, 2918	67	C
Data do Registro: 02/11/2019 11:32:20		
Num. Lote CTM: 10079400210

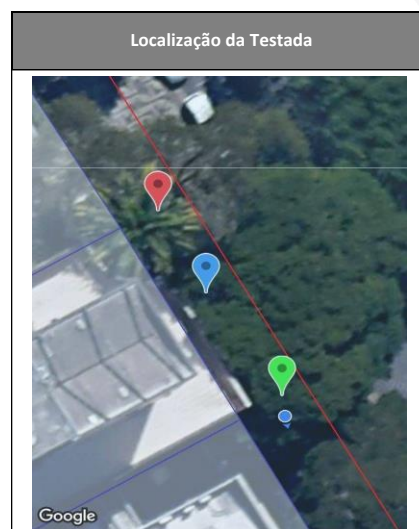
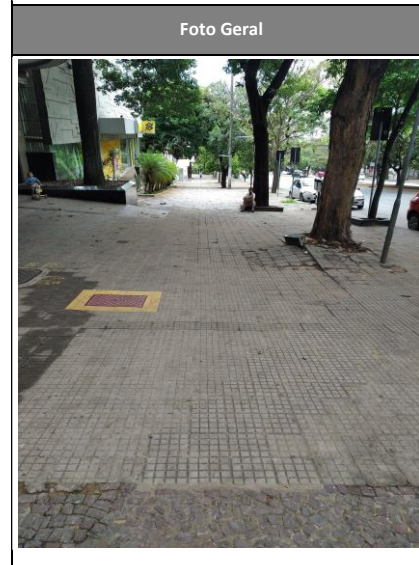
ID	Itens Avaliados	Respostas	Nota
P_1	O Mobiliário urbano está dentro da faixa de serviço de 70 cm ?	Sim	-
P_2	Qual a largura livre do Passeio ?	Acima de 1.50 m	10
P_3	Tipo de revestimento da calçada ?	Concreto	8
P_4	Existência de Buracos ?	Poucos	10
P_5	Condições Gerais do Piso e meio-fio da calçada ?	Regular	10
P_6	Presença de desníveis ?	Leve	3
P_7	Tem rebaixamento de calçada para Pedestre ?	Não	10
P_8	Possui piso tátil ao longo da Calçada ?	Não	-
P_9	A calçada Possui Rebaixamento de Veículos correto ?	N.A	0
P_10	Existência de altura livre menor que 2,10 m ?	Não	-
P_11	O Passeio está no padrão da SMPU ?	Não	0
P_12	A testada possui prática de estacionamento sobre o passeio ?	Não	10
P_13	Existe algum dispositivo de Drenagem sobre a calçada ?	Não	0
P_14	Existe PED em frente a testada ?	Não	-
P_15	Existe FTP em frente a testada ?	Não	-
P_16	Classificação geral da calçada pelo pesquisador.	Ótimo(a)	10
