Lote 4 - Rota: Contorno

FRATAR
ENGENHARIA CONSULTIVA

Diagnóstico da Calçada	Qualidade do Serviço	
Endereço: Av.Contorno, 9711	64	C
Data do Registro: 28/10/2019 15:46:34		
Num. Lote CTM: 20178700025

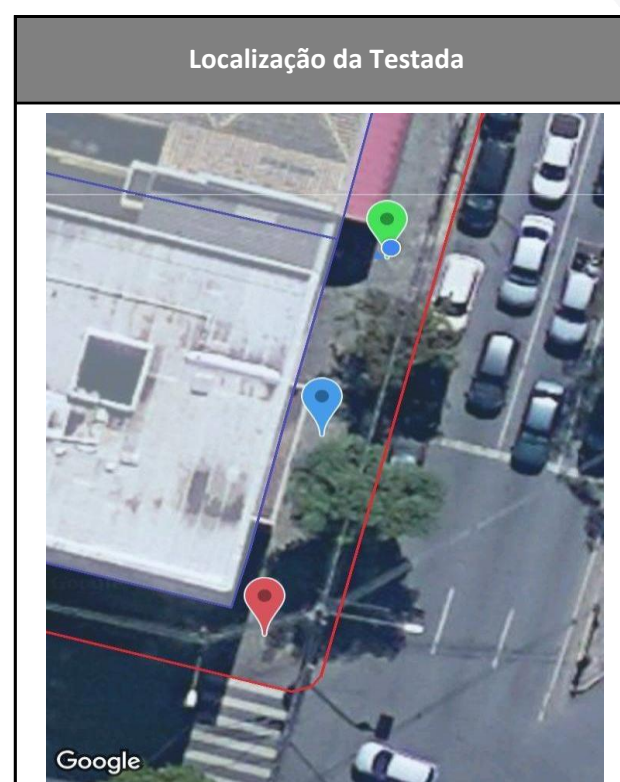
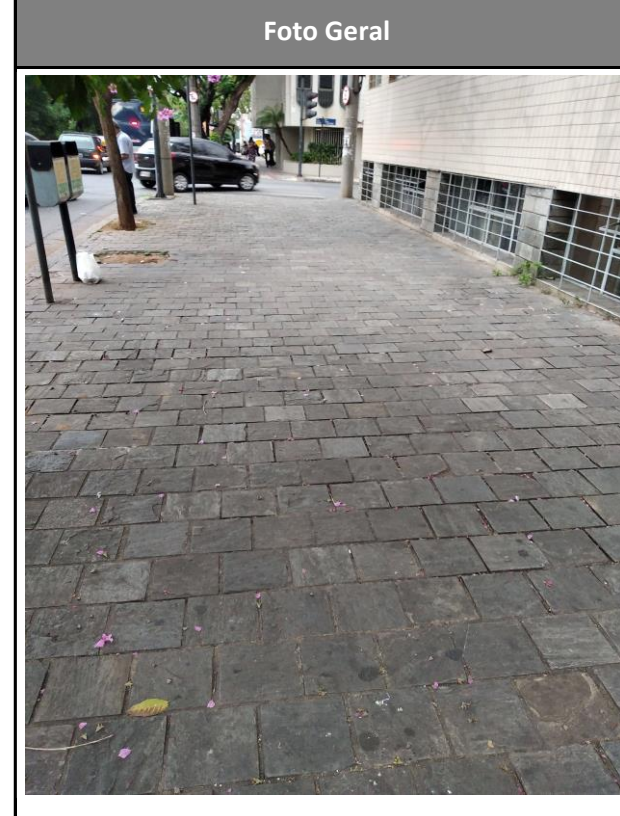
ID	Itens Avaliados	Respostas	Nota
P_1	O Mobiliário urbano está dentro da faixa de serviço de 70 cm ?	Sim	-
P_2	Qual a largura livre do Passeio ?	Acima de 1.50 m	10
P_3	Tipo de revestimento da calçada ?	Outro	0
P_4	Existencia de Buracos ?	Poucos	5
P_5	Condições Gerais do Piso e meio-fio da calçada ?	Ótimo(a)	10
P_6	Presença de desniveis ?	Nenhum	10
P_7	Tem rebaixamento de calçada para Pedestre ?	Sim	9
P_8	Possui piso tátil ao longo da Calçada ?	Não	-
P_9	A calçada Possui Rebaixamento de Veiculos correto ?	N.A	0
P_10	Existencia de altura livre menor que 2,10 m ?	Não	-
P_11	O Passeio está no padrao da SMPU ?	Não	0
P_12	A testada possui prática de estacionamento sobre o passeio ?	Não	10
P_13	Existe algum dispositivo de Drenagem sobre a calçada ?	Não	0
P_14	Existe PED em frente a testada ?	Não	-
P_15	Existe FTP em frente a testada ?	Sim	-
P_16	Classificação geral da calçada pelo pesquisador.	Ótimo(a)	10

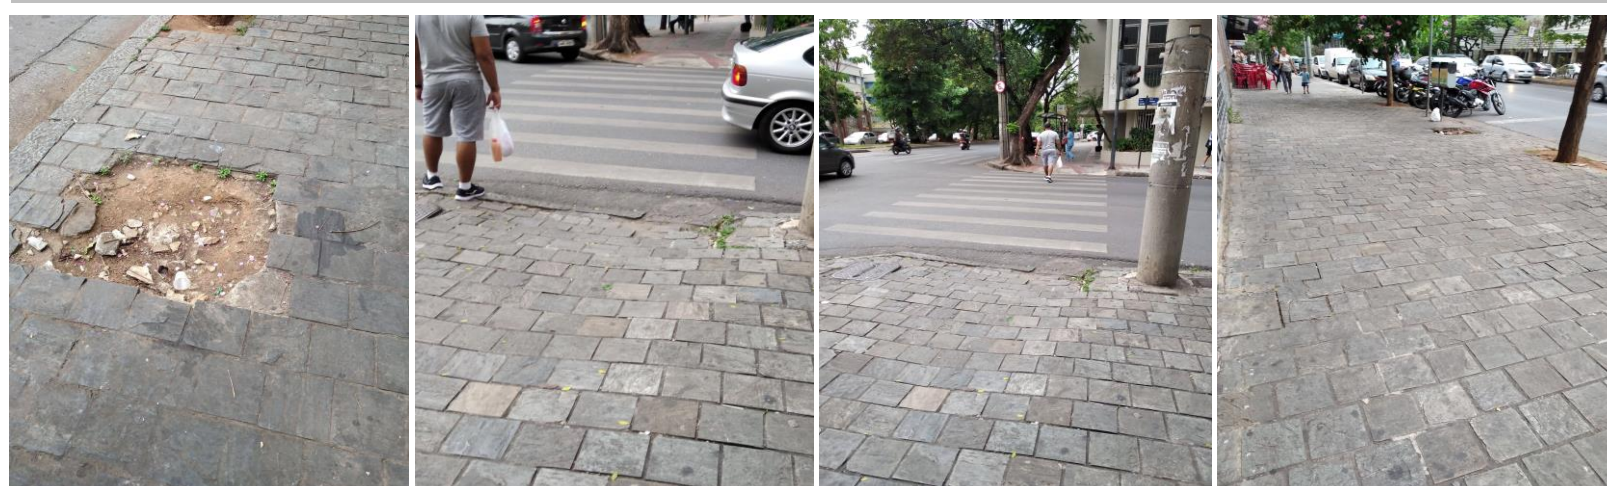
Fotos Complementares - Detalhes do Passeio

ID	Itens Avaliados	Respostas	Nota
P_7_1	Qual tipo do Rebaixo ?	Outro	0
P_7_1_1	Se for do Tipo 1, Passeio possui largura livre de 1,2 m ?	0	0
P_7_1_2	Se for do Tipo 1, O rebaixo tem abas conforme a norma ?	0	-1
P_7_2	A rampa do rebaixo tem Inclinação da norma (8,33%) ?	Sim	0
P_7_3	O rebaixo possui piso tátil ?	Não tem nenhum	-1
P_7_3_1	O piso tátil de alerta e direcional do rebaixo está conforme a norma ?	0	0
P_8_1	O piso tátil está no eixo da faixa livre ?	0	0
P_8_2	Se tem uma leve mudança de direção está conforme a norma ?	0	0
P_8_3	Se tem mudança de direção de 90º ou maior está conforme a norma ?	0	0
P_8_4	Se tem mudança de direção de três faixas direcionais está conforme a norma ?	0	0
P_8_5	Se tem mudança de direção de quatro faixas direcionais está conforme a norma?	0	0
P_8_6	Tem piso tátil em pontos de ônibus conforme a norma?	0	0
P_8_7	O piso tátil tem conexão com os lotes vizinhos?	0	0
P_8_8	O piso tátil está em boas condições aparentes?	0	0

P_8_9	O piso tátil apresenta desenho com bom senso?	0	0
P_13_1	Dispositivo de Drenagem está devidamente instalado e bem conservado?	0	0
P_13_2	Dispositivo de Drenagem oferece risco para caminhamento seguro de pedestre?	0	0
