Lote 1 - Rota: Padre Pedro Pinto

Diagnóstico da Calçada	Qualidade do Serviço	
Endereço: Rua Padre Pedro Pinto, 6120	77	B
Data do Registro: 13/11/2019 12:03:25		
Num. Lote CTM: 190525500285

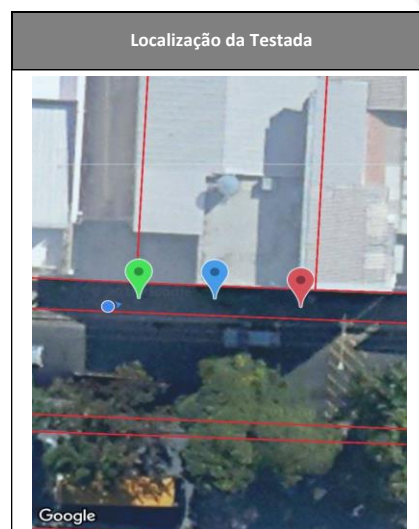
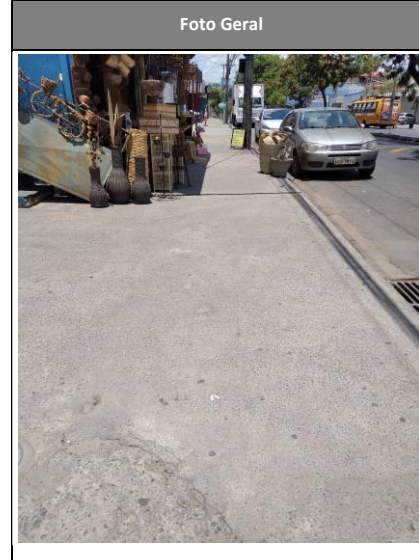
ID	Itens Avaliados	Respostas	Nota
P_1	O Mobiliário urbano está dentro da faixa de serviço de 70 cm ?	Sim	-
P_2	Qual a largura livre do Passeio ?	Acima de 1.50 m	10
P_3	Tipo de revestimento da calçada ?	Concreto	10
P_4	Existência de Buracos ?	Nenhum	10
P_5	Condições Gerais do Piso e meio-fio da calçada ?	Ótimo(a)	10
P_6	Presença de desníveis ?	Leve	7
P_7	Tem rebaixamento de calçada para Pedestre ?	Não	10
P_8	Possui piso tátil ao longo da Calçada ?	Não	-
P_9	A calçada Possui Rebaixamento de Veículos correto ?	N.A	0
P_10	Existência de altura livre menor que 2,10 m ?	Não	-
P_11	O Passeio está no padrão da SMPU ?	Não	0
P_12	A testada possui prática de estacionamento sobre o passeio ?	Não	10
P_13	Existe algum dispositivo de Drenagem sobre a calçada ?	Não	0
P_14	Existe PED em frente a testada ?	Não	-
P_15	Existe FTP em frente a testada ?	Não	-
P_16	Classificação geral da calçada pelo pesquisador.	Ótimo(a)	10
