Diagnóstico da Calçada	Qualidade do Serviço	
Endereço: Av. Andradas, s/nº	48	D
Data do Registro: 08/11/2019 10:46:09		
Num. Lote CTM: 60341100095

Diagnóstico da Calçada	Qualidade do Serviço		Complemento do Diagnóstico
Endereço: Av. Andradas, s/nº Data do Registro: 08/11/2019 10:46:09 Num. Lote CTM: 60341100095	48	D

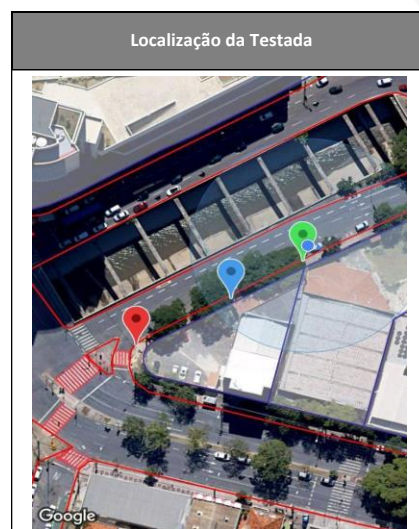
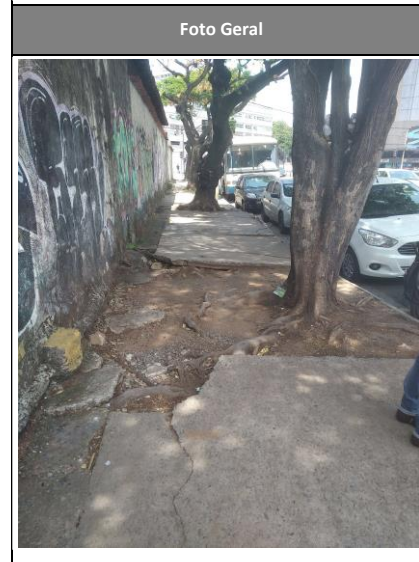
ID	Itens Avaliados	Respostas	Nota
P_1	O Mobiliário urbano está dentro da faixa de serviço de 70 cm ?	Não	-
P_2	Qual a largura livre do Passeio ?	Acima de 1.50 m	10
P_3	Tipo de revestimento da calçada ?	Concreto	10
P_4	Existência de Buracos ?	Poucos	5
P_5	Condições Gerais do Piso e meio-fio da calçada ?	Péssimo	0
P_6	Presença de desníveis ?	Médio	3
P_7	Tem rebaixamento de calçada para Pedestre ?	Não	10
P_8	Possui piso tátil ao longo da Calçada ?	Não	-
P_9	A calçada Possui Rebaixamento de Veículos correto ?	Não	0
P_10	Existência de altura livre menor que 2,10 m ?	Não	-
P_11	O Passeio está no padrão da SMPU ?	Não	0
P_12	A testada possui prática de estacionamento sobre o passeio ?	Não	10
P_13	Existe algum dispositivo de Drenagem sobre a calçada ?	Não	0
P_14	Existe PED em frente a testada ?	Não	-
P_15	Existe FTP em frente a testada ?	Não	-
P_16	Classificação geral da calçada pelo pesquisador.	Ruim	0
