Lote 1 - Rota: Noroeste

FRATAR
ENGENHARIA CONSULTIVA

Diagnóstico da Calçada	Qualidade do Serviço	
Endereço: Av. Ivaí, 880	63	C
Data do Registro: 12/11/2019 15:35:27		
Num. Lote CTM: 131124800090

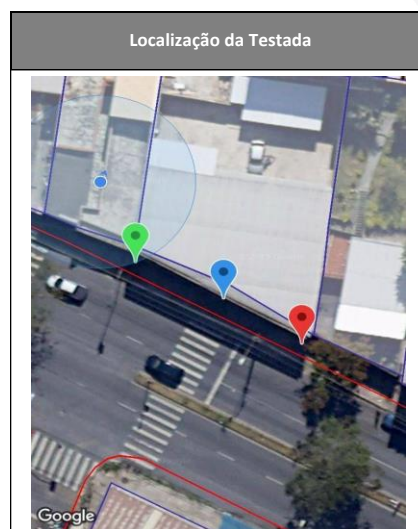
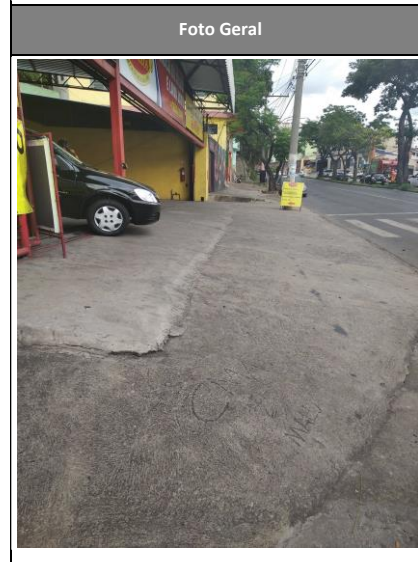
ID	Itens Avaliados	Respostas	Nota
P_1	O Mobiliário urbano está dentro da faixa de serviço de 70 cm ?	Sim	-
P_2	Qual a largura livre do Passeio ?	Acima de 1.50 m	10
P_3	Tipo de revestimento da calçada ?	Concreto	10
P_4	Existência de Buracos ?	Nenhum	10
P_5	Condições Gerais do Piso e meio-fio da calçada ?	Regular	5
P_6	Presença de desníveis ?	Médio	3
P_7	Tem rebaixamento de calçada para Pedestre ?	Não	10
P_8	Possui piso tátil ao longo da Calçada ?	Não	-
P_9	A calçada Possui Rebaixamento de Veículos correto ?	Não	0
P_10	Existência de altura livre menor que 2,10 m ?	Não	-
P_11	O Passeio está no padrão da SMPU ?	Não	0
P_12	A testada possui prática de estacionamento sobre o passeio ?	Não	10
P_13	Existe algum dispositivo de Drenagem sobre a calçada ?	Não	0
P_14	Existe PED em frente a testada ?	Não	-
P_15	Existe FTP em frente a testada ?	Sim	-
P_16	Classificação geral da calçada pelo pesquisador.	Regular	5
