Diagnóstico da Calçada	Qualidade do Serviço	
Endereço: Rua Curitiba, 1269	65	C
Data do Registro: 12/11/2019 10:59:32		
#N/D

Diagnóstico da Calçada	Qualidade do Serviço		Complemento do Diagnóstico
Endereço: Rua Curitiba, 1269 Data do Registro: 12/11/2019 10:59:32 #N/D	65	C

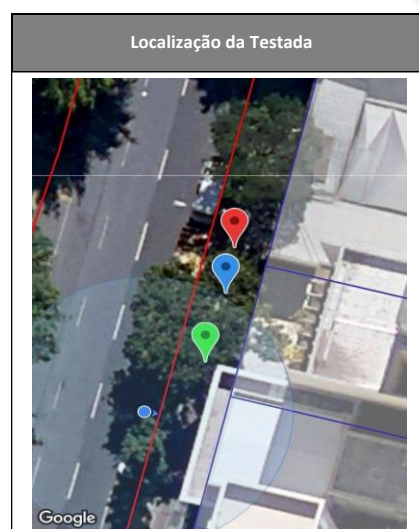
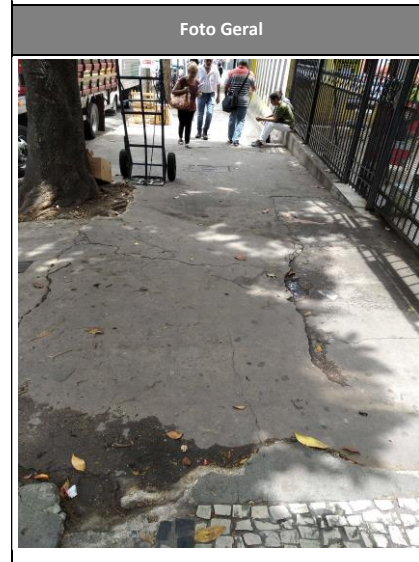
ID	Itens Avaliados	Respostas	Nota
P_1	O Mobiliário urbano está dentro da faixa de serviço de 70 cm ?	Sim	-
P_2	Qual a largura livre do Passeio ?	Acima de 1.50 m	10
P_3	Tipo de revestimento da calçada ?	Concreto	10
P_4	Existência de Buracos ?	Poucos	5
P_5	Condições Gerais do Piso e meio-fio da calçada ?	Regular	5
P_6	Presença de desníveis ?	Nenhum	10
P_7	Tem rebaixamento de calçada para Pedestre ?	Não	10
P_8	Possui piso tátil ao longo da Calçada ?	Não	-
P_9	A calçada Possui Rebaixamento de Veículos correto ?	Não	0
P_10	Existência de altura livre menor que 2,10 m ?	Não	-
P_11	O Passeio está no padrão da SMPU ?	Não	0
P_12	A testada possui prática de estacionamento sobre o passeio ?	Não	10
P_13	Existe algum dispositivo de Drenagem sobre a calçada ?	Não	0
P_14	Existe PED em frente a testada ?	Não	-
P_15	Existe FTP em frente a testada ?	Não	-
P_16	Classificação geral da calçada pelo pesquisador.	Regular	5
