# Lote 1 - Rota: Noroeste

Diagnóstico da Calçada	Qualidade do Serviço	
Endereço: Av. Abílio Machado, 1282	<b>82</b>	<b>B</b>
Data do Registro: 08/11/2019 12:31:01		
Num. Lote CTM: 130047200055

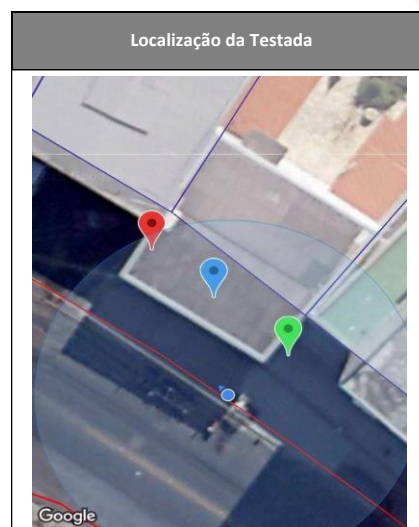
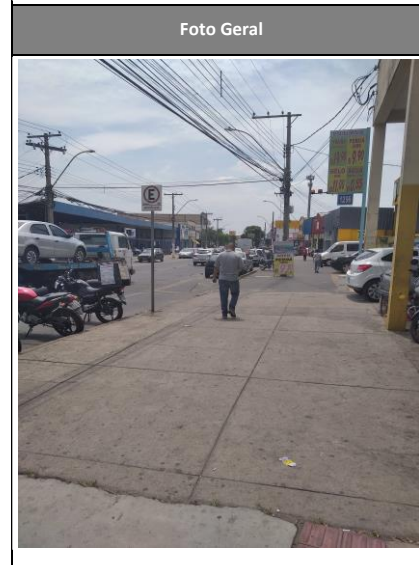
ID	Itens Avaliados	Respostas	Nota
P_1	O Mobiliário urbano está dentro da faixa de serviço de 70 cm ?	Sim	-
P_2	Qual a largura livre do Passeio ?	Acima de 1.50 m	10
P_3	Tipo de revestimento da calçada ?	Concreto	10
P_4	Existência de Buracos ?	Nenhum	10
P_5	Condições Gerais do Piso e meio-fio da calçada ?	Ótimo(a)	10
P_6	Presença de desníveis ?	Leve	7
P_7	Tem rebaixamento de calçada para Pedestre ?	Não	10
P_8	Possui piso tátil ao longo da Calçada ?	Não	-
P_9	A calçada Possui Rebaixamento de Veículos correto ?	Sim	10
P_10	Existência de altura livre menor que 2,10 m ?	Não	-
P_11	O Passeio está no padrão da SMPU ?	Não	0
P_12	A testada possui prática de estacionamento sobre o passeio ?	Não	10
P_13	Existe algum dispositivo de Drenagem sobre a calçada ?	Não	0
P_14	Existe PED em frente a testada ?	Não	-
P_15	Existe FTP em frente a testada ?	Não	-
P_16	Classificação geral da calçada pelo pesquisador.	Regular	5
