Diagnóstico da Calçada	Qualidade do Serviço	
Endereço: Av. Portugal, 3356	44	D
Data do Registro: 16/11/2019 13:31:49		
Num. Lote CTM: 200007100150

Diagnóstico da Calçada	Qualidade do Serviço		Complemento do Diagnóstico
Endereço: Av. Portugal, 3356 Data do Registro: 16/11/2019 13:31:49 Num. Lote CTM: 200007100150	44	D

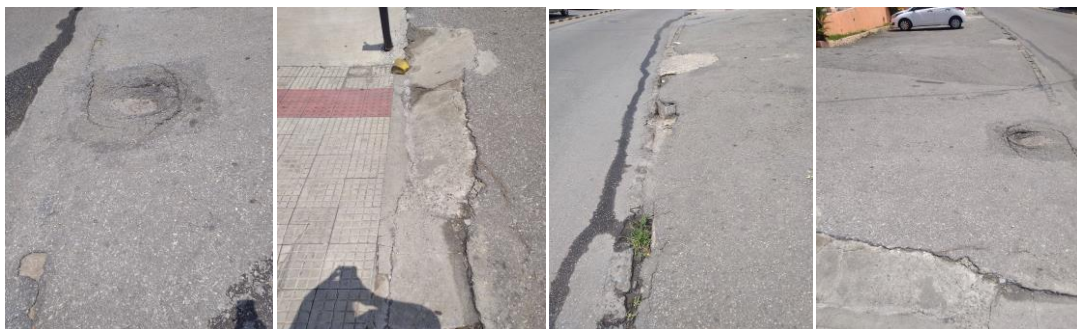
Fotos Complementares - Detalhes do Passeio

ID	Itens Avaliados	Respostas	Nota
P_1	O Mobiliário urbano está dentro da faixa de serviço de 70 cm ?	Sim	-
P_2	Qual a largura livre do Passeio ?	Entre 1.20 m e 1.50 m	6
P_3	Tipo de revestimento da calçada ?	Outro	0
P_4	Existência de Buracos ?	Poucos	5
P_5	Condições Gerais do Piso e meio-fio da calçada ?	Regular	5
P_6	Presença de desníveis ?	Médio	3
P_7	Tem rebaixamento de calçada para Pedestre ?	Não	10
P_8	Possui piso tátil ao longo da Calçada ?	Não	-
P_9	A calçada Possui Rebaixamento de Veículos correto ?	Não	0
P_10	Existência de altura livre menor que 2,10 m ?	Não	-
P_11	O Passeio está no padrão da SMPU ?	Não	0
P_12	A testada possui prática de estacionamento sobre o passeio ?	Não	10
P_13	Existe algum dispositivo de Drenagem sobre a calçada ?	Não	0
P_14	Existe PED em frente a testada ?	Não	-
P_15	Existe FTP em frente a testada ?	Não	-
P_16	Classificação geral da calçada pelo pesquisador.	Regular	5
