Diagnóstico da Calçada	Qualidade do Serviço	
Endereço: Rua São Paulo, 1631	<b>75</b>	<b>B</b>
Data do Registro: 08/11/2019 09:17:37		
Num. Lote CTM: 10222600090

# Lote 4 - Rota: Raja Gabáglia

**FRATAR**  
ENGENHARIA CONSULTIVA

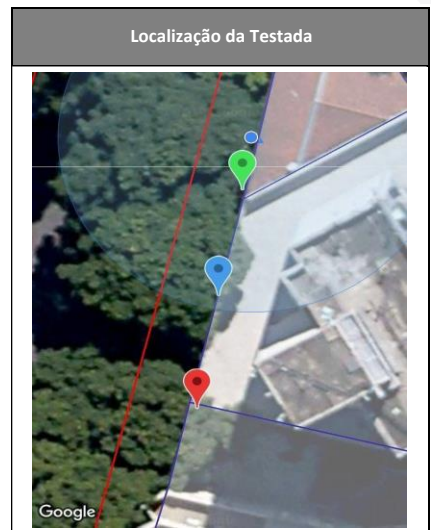
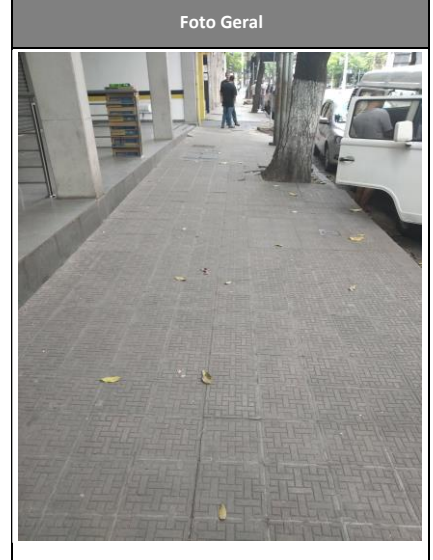
ID	Itens Avaliados	Respostas	Nota
P_1	O Mobiliário urbano está dentro da faixa de serviço de 70 cm ?	Sim	-
P_2	Qual a largura livre do Passeio ?	Acima de 1.50 m	10
P_3	Tipo de revestimento da caçada ?	Ladrilho Hidráulico	10
P_4	Existência de Buracos ?	Poucos	5
P_5	Condições Gerais do Piso e meio-fio da calçada ?	Ótimo(a)	10
P_6	Presença de desníveis ?	Nenhum	10
P_7	Tem rebaixamento de calçada para Pedestre ?	Não	10
P_8	Possui piso tátil ao longo da Calçada ?	Não	-
P_9	A calçada Possui Rebaixamento de Veículos correto ?	Não	0
P_10	Existência de altura livre menor que 2,10 m ?	Não	-
P_11	O Passeio está no padrão da SMPU ?	Não	0
P_12	A testada possui prática de estacionamento sobre o passeio ?	Não	10
P_13	Existe algum dispositivo de Drenagem sobre a calçada ?	Não	0
P_14	Existe PED em frente a testada ?	Não	-
P_15	Existe FTP em frente a testada ?	Não	-
P_16	Classificação geral da calçada pelo pesquisador.	Ótimo(a)	10
