Lote 4 - Rota: Contorno

FRATAR
ENGENHARIA CONSULTIVA

Diagnóstico da Calçada	Qualidade do Serviço	
Endereço: Av.Contorno, 5757	64	C
Data do Registro: 05/11/2019 12:01:19		
Num. Lote CTM: 80003000210

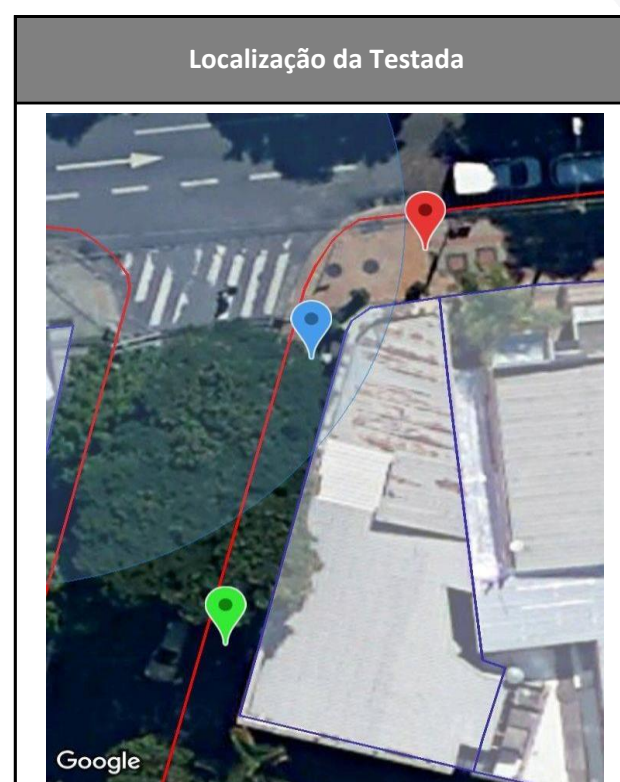
ID	Itens Avaliados	Respostas	Nota
P_1	O Mobiliário urbano está dentro da faixa de serviço de 70 cm ?	Sim	-
P_2	Qual a largura livre do Passeio ?	Acima de 1.50 m	10
P_3	Tipo de revestimento da calçada ?	Outro	0
P_4	Existencia de Buracos ?	Poucos	5
P_5	Condições Gerais do Piso e meio-fio da calçada ?	Ótimo(a)	10
P_6	Presença de desniveis ?	Nenhum	10
P_7	Tem rebaixamento de calçada para Pedestre ?	Sim	9
P_8	Possui piso tátil ao longo da Calçada ?	Não	-
P_9	A calçada Possui Rebaixamento de Veiculos correto ?	N.A	0
P_10	Existencia de altura livre menor que 2,10 m ?	Não	-
P_11	O Passeio está no padrao da SMPU ?	Não	0
P_12	A testada possui prática de estacionamento sobre o passeio ?	Não	10
P_13	Existe algum dispositivo de Drenagem sobre a calçada ?	Não	0
P_14	Existe PED em frente a testada ?	Não	-
P_15	Existe FTP em frente a testada ?	Sim	-
P_16	Classificação geral da calçada pelo pesquisador.	Ótimo(a)	10
