Lote 4 - Rota: Contorno

FRATAR
ENGENHARIA CONSULTIVA

Diagnóstico da Calçada	Qualidade do Serviço	
Endereço: Av.Contorno, 7938	92	A
Data do Registro: 30/10/2019 15:30:55		
Num. Lote CTM: 10045000140

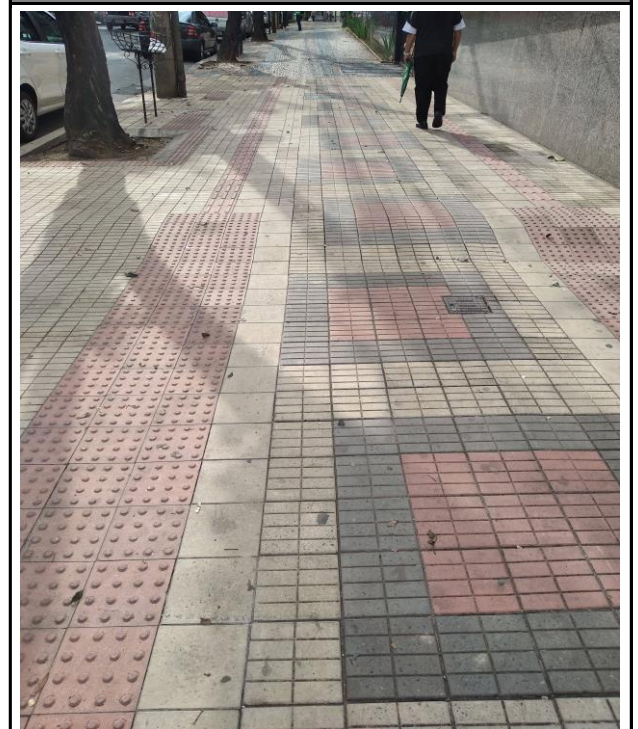
Foto Geral

ID	Itens Avaliados	Respostas	Nota
P_1	O Mobiliário urbano está dentro da faixa de serviço de 70 cm ?	Sim	-
P_2	Qual a largura livre do Passeio ?	Acima de 1.50 m	10
P_3	Tipo de revestimento da calçada ?	Ladrilho Hidráulico	10
P_4	Existencia de Buracos ?	Nenhum	10
P_5	Condições Gerais do Piso e meio-fio da calçada ?	Ótimo(a)	10
P_6	Presença de desniveis ?	Leve	7
P_7	Tem rebaixamento de calçada para Pedestre ?	Não	10
P_8	Possui piso tátil ao longo da Calçada ?	Sim	-
P_9	A calçada Possui Rebaixamento de Veiculos correto ?	Sim	10
P_10	Existencia de altura livre menor que 2,10 m ?	Não	-
P_11	O Passeio está no padrao da SMPU ?	Sim	5
P_12	A testada possui prática de estacionamento sobre o passeio ?	Não	10
P_13	Existe algum dispositivo de Drenagem sobre a calçada ?	Não	0
P_14	Existe PED em frente a testada ?	Não	-
P_15	Existe FTP em frente a testada ?	Não	-
P_16	Classificação geral da calçada pelo pesquisador.	Ótimo(a)	10
