Diagnóstico da Calçada	Qualidade do Serviço	
Endereço: Av. Contorno, 10060	88	B
Data do Registro: 29/10/2019 13:51:01		
Num. Lote CTM: 10371000125

Lote 4 - Rota: Contorno

FRATAR
ENGENHARIA CONSULTIVA

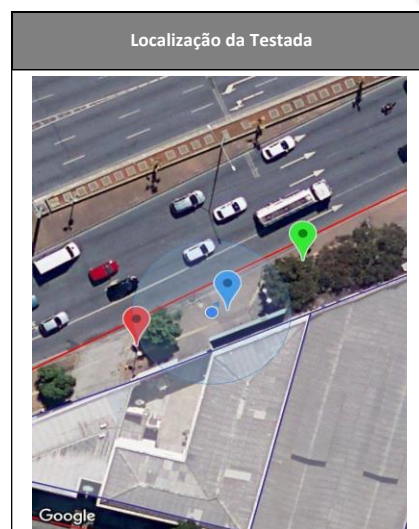
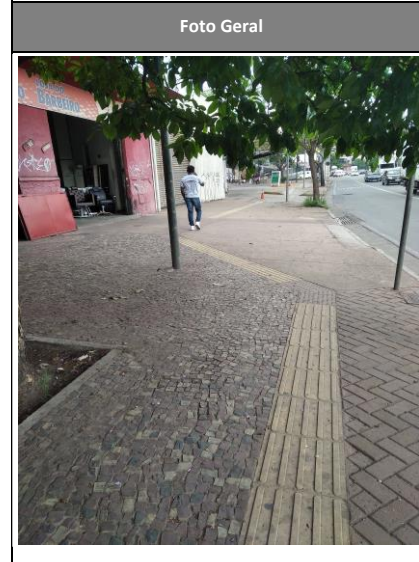
ID	Itens Avaliados	Respostas	Nota
P_1	O Mobiliário urbano está dentro da faixa de serviço de 70 cm ?	Sim	-
P_2	Qual a largura livre do Passeio ?	Acima de 1.50 m	10
P_3	Tipo de revestimento da calçada ?	Bloco Intertravado de Concreto	10
P_4	Existência de Buracos ?	Nenhum	10
P_5	Condições Gerais do Piso e meio-fio da calçada ?	Ótimo(a)	10
P_6	Presença de desníveis ?	Nenhum	10
P_7	Tem rebaixamento de calçada para Pedestre ?	Sim	8
P_8	Possui piso tátil ao longo da Calçada ?	Sim	-
P_9	A calçada Possui Rebaixamento de Veículos correto ?	Sim	10
P_10	Existência de altura livre menor que 2,10 m ?	Não	-
P_11	O Passeio está no padrão da SMPU ?	Não	0
P_12	A testada possui prática de estacionamento sobre o passeio ?	Não	10
P_13	Existe algum dispositivo de Drenagem sobre a calçada ?	Não	0
P_14	Existe PED em frente a testada ?	Não	-
P_15	Existe FTP em frente a testada ?	Não	-
P_16	Classificação geral da calçada pelo pesquisador.	Ótimo(a)	10

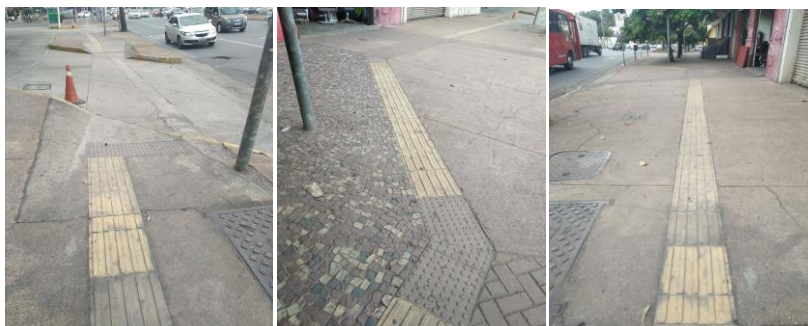
Fotos Complementares - Detalhes do Passeio

ID	Itens Avaliados	Respostas	Nota
P_7_1	Qual tipo do Rebaixo ?	Rebaixo Tipo 1 (trapézio)	0
P_7_1_1	Se for do Tipo 1, Passeio possui largura livre de 1,2 m ?	Sim	0
P_7_1_2	Se for do Tipo 1, O rebaixo tem abas conforme a norma ?	Não	-1
P_7_2	A rampa do rebaixo tem Inclinação da norma (8,33%) ?	Sim	0
P_7_3	O rebaixo possui piso tátil ?	Tem piso de alerta e direcional	0
P_7_3_1	O piso tátil de alerta e direcional do rebaixo está conforme a norma ?	Não	-1
P_8_1	O piso tátil está no eixo da faixa livre ?	Sim	0
P_8_2	Se tem uma leve mudança de direção está conforme a norma ?	Sim	0
P_8_3	Se tem mudança de direção de 90º ou maior está conforme a norma ?	N.A	0
P_8_4	Se tem mudança de direção de três faixas direcionais está conforme a norma ?	Sim	0
P_8_5	Se tem mudança de direção de quatro faixas direcionais está conforme a norma?	N.A	0
P_8_6	Tem piso tátil em pontos de ônibus conforme a norma?	N.A	0
P_8_7	O piso tátil tem conexão com os lotes vizinhos?	Sim	0

P_8_8	O piso tátil está em boas condições aparentes?	Sim	0
P_8_9	O piso tátil apresenta desenho com bom senso?	Sim	0
P_13_1	Dispositivo de Drenagem está devidamente instalado e bem conservado?	0	0
P_13_2	Dispositivo de Drenagem oferece risco para caminamento seguro de pedestre?	0	0
