Diagnóstico da Calçada	Qualidade do Serviço	
Endereço: Rua Curitiba, 1660	<b>76</b>	<b>B</b>
Data do Registro: 12/11/2019 09:35:49		
#N/D

Diagnóstico da Calçada	Qualidade do Serviço		Complemento do Diagnóstico
Endereço: Rua Curitiba, 1660 Data do Registro: 12/11/2019 09:35:49 #N/D	76	B

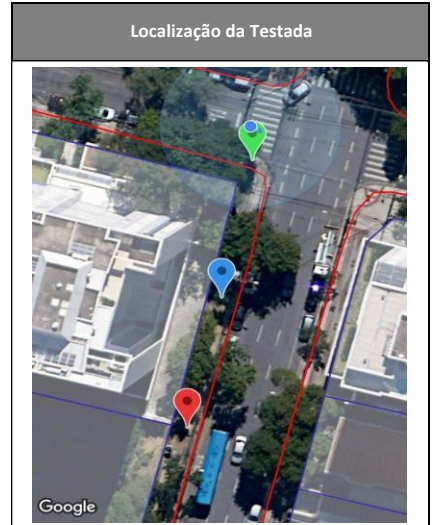
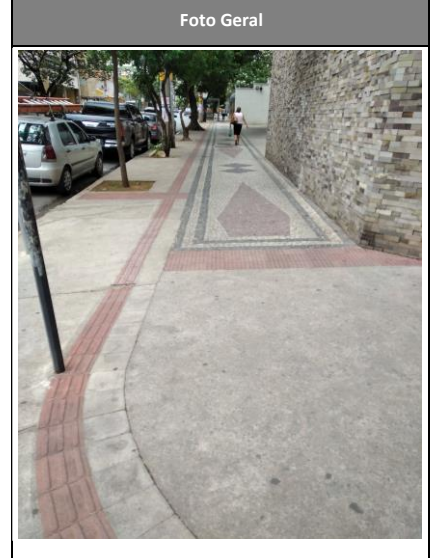
ID	Itens Avaliados	Respostas	Nota
P_1	O Mobiliário urbano está dentro da faixa de serviço de 70 cm ?	Sim	-
P_2	Qual a largura livre do Passeio ?	Acima de 1.50 m	10
P_3	Tipo de revestimento da calçada ?	Pedra Portuguesa	8
P_4	Existência de Buracos ?	Nenhum	10
P_5	Condições Gerais do Piso e meio-fio da calçada ?	Ótimo(a)	10
P_6	Presença de desníveis ?	Nenhum	10
P_7	Tem rebaixamento de calçada para Pedestre ?	Sim	8
P_8	Possui piso tátil ao longo da Calçada ?	Sim	-
P_9	A calçada Possui Rebaixamento de Veículos correto ?	N.A	0
P_10	Existência de altura livre menor que 2,10 m ?	Não	-
P_11	O Passeio está no padrão da SMPU ?	Não	0
P_12	A testada possui prática de estacionamento sobre o passeio ?	Não	10
P_13	Existe algum dispositivo de Drenagem sobre a calçada ?	Não	0
P_14	Existe PED em frente a testada ?	Não	-
P_15	Existe FTP em frente a testada ?	Não	-
P_16	Classificação geral da calçada pelo pesquisador.	Ótimo(a)	10

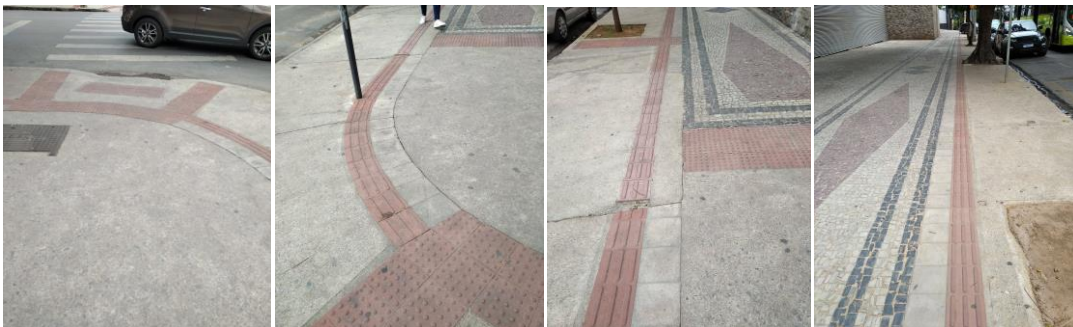
### Fotos Complementares - Detalhes do Passeio

ID	Itens Avaliados	Respostas	Nota
P_7_1	Qual tipo do Rebaixo ?	Rebaixo Tipo 1 (trapézio)	0
P_7_1_1	Se for do Tipo 1, Passeio possui largura livre de 1,2 m ?	Sim	0
P_7_1_2	Se for do Tipo 1, O rebaixo tem abas conforme a norma ?	Não	0
P_7_2	A rampa do rebaixo tem Inclinação da norma (8,33%) ?	Sim	0
P_7_3	O rebaixo possui piso tátil ?	Tem só piso de alerta	0
P_7_3_1	O piso tátil de alerta e direcional do rebaixo está conforme a norma ?	Sim	0
P_8_1	O piso tátil está no eixo da faixa livre ?	Não	0
P_8_2	Se tem uma leve mudança de direção está conforme a norma ?	Sim	0
P_8_3	Se tem mudança de direção de 90º ou maior está conforme a norma ?	Não	0
P_8_4	Se tem mudança de direção de três faixas direcionais está conforme a norma ?	Não	0
P_8_5	Se tem mudança de direção de quatro faixas direcionais está conforme a norma?	N.A	0
P_8_6	Tem piso tátil em pontos de ônibus conforme a norma?	N.A	0
P_8_7	O piso tátil tem conexão com os lotes vizinhos?	Sim	0

P_8_8	O piso tátil está em boas condições aparentes?	Sim	0
P_8_9	O piso tátil apresenta desenho com bom senso?	Sim	0
P_13_1	Dispositivo de Drenagem está devidamente instalado e bem conservado?	0	0
P_13_2	Dispositivo de Drenagem oferece risco para caminamento seguro de pedestre?	0	0
