Lote 4 - Rota: Contorno

FRATAR
ENGENHARIA CONSULTIVA

Diagnóstico da Calçada	Qualidade do Serviço	
Endereço: Av.Contorno, s/nº	67	C
Data do Registro: 05/11/2019 11:59:18		
Num. Lote CTM: 80002800255

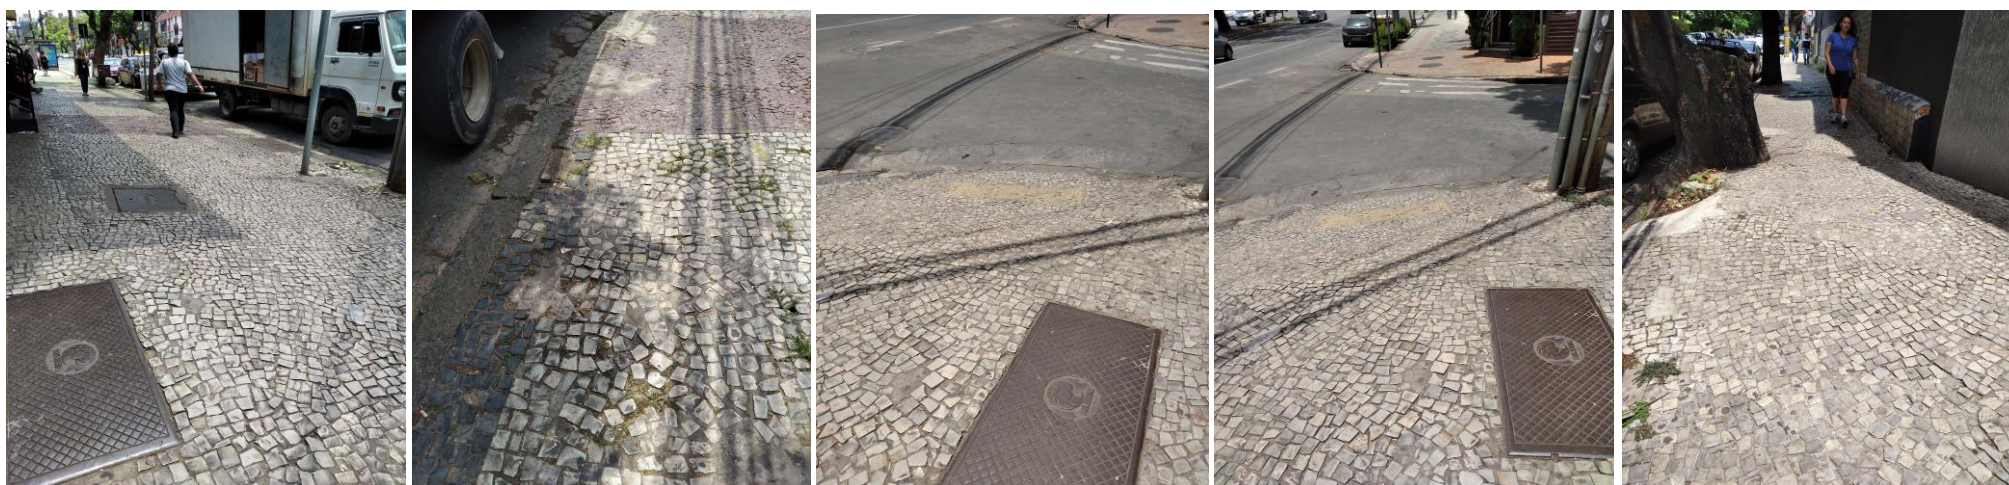
Fotos Complementares - Detalhes do Passeio

ID	Itens Avaliados	Respostas	Nota
P_1	O Mobiliário urbano está dentro da faixa de serviço de 70 cm ?	Sim	-
P_2	Qual a largura livre do Passeio ?	Acima de 1.50 m	10
P_3	Tipo de revestimento da calçada ?	Pedra Portuguesa	8
P_4	Existencia de Buracos ?	Poucos	5
P_5	Condições Gerais do Piso e meio-fio da calçada ?	Regular	5
P_6	Presença de desniveis ?	Nenhum	10
P_7	Tem rebaixamento de calçada para Pedestre ?	Sim	9
P_8	Possui piso tátil ao longo da Calçada ?	Não	-
P_9	A calçada Possui Rebaixamento de Veiculos correto ?	N.A	0
P_10	Existencia de altura livre menor que 2,10 m ?	Não	-
P_11	O Passeio está no padrao da SMPU ?	Não	0
P_12	A testada possui prática de estacionamento sobre o passeio ?	Não	10
P_13	Existe algum dispositivo de Drenagem sobre a calçada ?	Não	0
P_14	Existe PED em frente a testada ?	Não	-
P_15	Existe FTP em frente a testada ?	Sim	-
P_16	Classificação geral da calçada pelo pesquisador.	Ótimo(a)	10
