Lote 1 - Rota: Padre Pedro Pinto

FRATAR
ENGENHARIA CONSULTIVA

Diagnóstico da Calçada	Qualidade do Serviço	
Endereço: Rua Padre Pedro Pinto, 2900	79	B
Data do Registro: 21/11/2019 10:32:32		
Num. Lote CTM: 190166000060

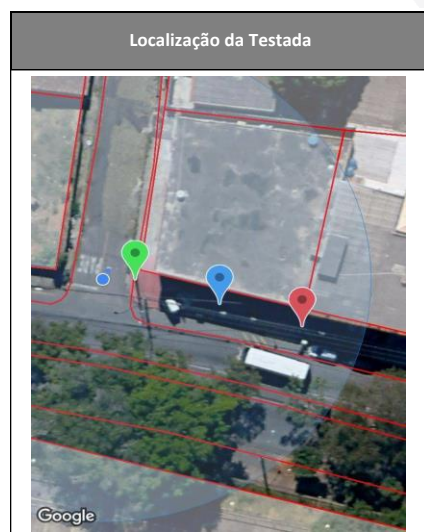
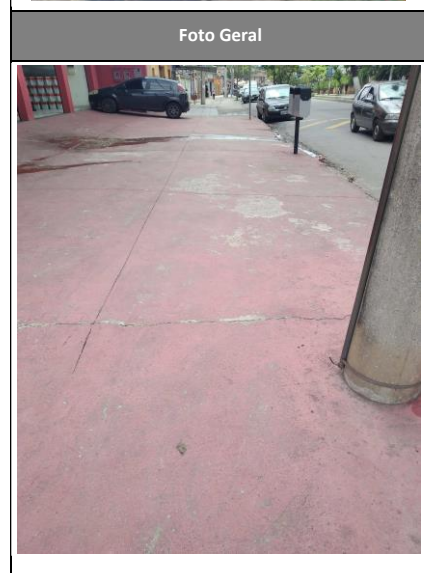
ID	Itens Avaliados	Respostas	Nota
P_1	O Mobiliário urbano está dentro da faixa de serviço de 70 cm ?	Sim	-
P_2	Qual a largura livre do Passeio ?	Acima de 1.50 m	10
P_3	Tipo de revestimento da calçada ?	Concreto	10
P_4	Existência de Buracos ?	Nenhum	10
P_5	Condições Gerais do Piso e meio-fio da calçada ?	Ótimo(a)	10
P_6	Presença de desníveis ?	Nenhum	10
P_7	Tem rebaixamento de calçada para Pedestre ?	Sim	9
P_8	Possui piso tátil ao longo da Calçada ?	Não	-
P_9	A calçada Possui Rebaixamento de Veículos correto ?	Não	0
P_10	Existência de altura livre menor que 2,10 m ?	Não	-
P_11	O Passeio está no padrão da SMPU ?	Não	0
P_12	A testada possui prática de estacionamento sobre o passeio ?	Não	10
P_13	Existe algum dispositivo de Drenagem sobre a calçada ?	Não	0
P_14	Existe PED em frente a testada ?	Não	-
P_15	Existe FTP em frente a testada ?	Não	-
P_16	Classificação geral da calçada pelo pesquisador.	Ótimo(a)	10
