Lote 3 - Rota: Augusto de Lima

FRATAR
ENGENHARIA CONSULTIVA

Diagnóstico da Calçada	Qualidade do Serviço	
Endereço: Av. Augusto de Lima, 1808	65	C
Data do Registro: 07/11/2019 09:30:07		
Num. Lote CTM: 10367600055

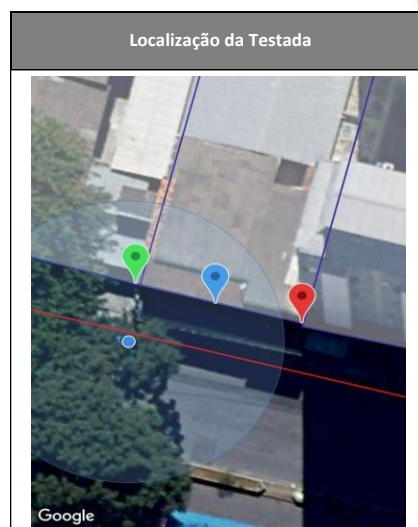
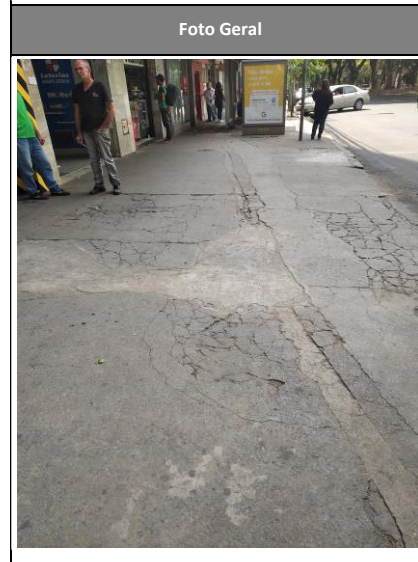
ID	Itens Avaliados	Respostas	Nota
P_1	O Mobiliário urbano está dentro da faixa de serviço de 70 cm ?	Sim	-
P_2	Qual a largura livre do Passeio ?	Acima de 1.50 m	10
P_3	Tipo de revestimento da calçada ?	Concreto	10
P_4	Existência de Buracos ?	Poucos	5
P_5	Condições Gerais do Piso e meio-fio da calçada ?	Regular	5
P_6	Presença de desníveis ?	Nenhum	10
P_7	Tem rebaixamento de calçada para Pedestre ?	Não	10
P_8	Possui piso tátil ao longo da Calçada ?	Não	-
P_9	A calçada Possui Rebaixamento de Veículos correto ?	Não	0
P_10	Existência de altura livre menor que 2,10 m ?	Não	-
P_11	O Passeio está no padrão da SMPU ?	Não	0
P_12	A testada possui prática de estacionamento sobre o passeio ?	Não	10
P_13	Existe algum dispositivo de Drenagem sobre a calçada ?	Não	0
P_14	Existe PED em frente a testada ?	Não	-
P_15	Existe FTP em frente a testada ?	Não	-
P_16	Classificação geral da calçada pelo pesquisador.	Regular	5
