Lote 1 - Rota: Padre Pedro Pinto

FRATAR
ENGENHARIA CONSULTIVA

Diagnóstico da Calçada	Qualidade do Serviço	
Endereço: Rua Padre Pedro Pinto, 2932	70	C
Data do Registro: 21/11/2019 10:28:20		
Num. Lote CTM: 190167300055

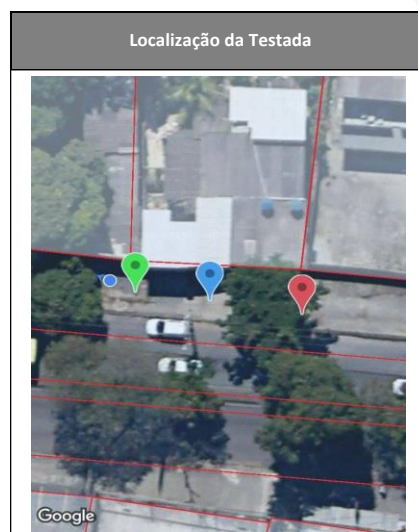
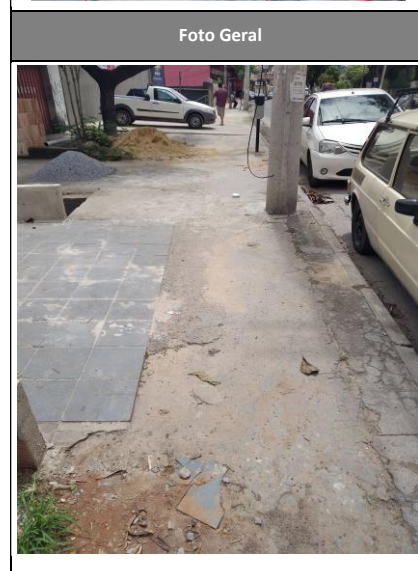
ID	Itens Avaliados	Respostas	Nota
P_1	O Mobiliário urbano está dentro da faixa de serviço de 70 cm ?	Sim	-
P_2	Qual a largura livre do Passeio ?	Acima de 1.50 m	10
P_3	Tipo de revestimento da calçada ?	Concreto	10
P_4	Existência de Buracos ?	Nenhum	10
P_5	Condições Gerais do Piso e meio-fio da calçada ?	Regular	5
P_6	Presença de desníveis ?	Nenhum	10
P_7	Tem rebaixamento de calçada para Pedestre ?	Não	10
P_8	Possui piso tátil ao longo da Calçada ?	Não	-
P_9	A calçada Possui Rebaixamento de Veículos correto ?	Não	0
P_10	Existência de altura livre menor que 2,10 m ?	Não	-
P_11	O Passeio está no padrão da SMPU ?	Não	0
P_12	A testada possui prática de estacionamento sobre o passeio ?	Não	10
P_13	Existe algum dispositivo de Drenagem sobre a calçada ?	Não	0
P_14	Existe PED em frente a testada ?	Não	-
P_15	Existe FTP em frente a testada ?	Não	-
P_16	Classificação geral da calçada pelo pesquisador.	Regular	5
