# Lote 1 - Rota: Padre Pedro Pinto

Diagnóstico da Calçada	Qualidade do Serviço	
Endereço: Rua Padre Pedro Pinto, 1433	60	C
Data do Registro: 22/11/2019 09:01:30		
Num. Lote CTM: 190397100580

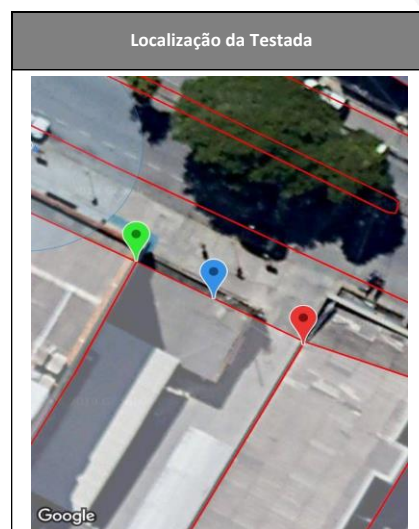
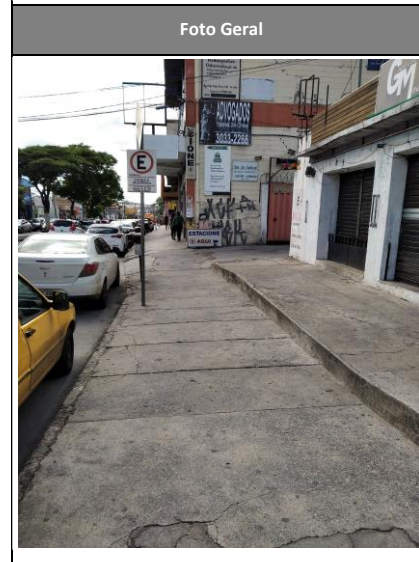
ID	Itens Avaliados	Respostas	Nota
P_1	O Mobiliário urbano está dentro da faixa de serviço de 70 cm ?	Sim	-
P_2	Qual a largura livre do Passeio ?	Acima de 1.50 m	10
P_3	Tipo de revestimento da calçada ?	Concreto	10
P_4	Existência de Buracos ?	Nenhum	10
P_5	Condições Gerais do Piso e meio-fio da calçada ?	Regular	5
P_6	Presença de desníveis ?	Severo	0
P_7	Tem rebaixamento de calçada para Pedestre ?	Não	10
P_8	Possui piso tátil ao longo da Calçada ?	Não	-
P_9	A calçada Possui Rebaixamento de Veículos correto ?	Não	0
P_10	Existência de altura livre menor que 2,10 m ?	Não	-
P_11	O Passeio está no padrão da SMPU ?	Não	0
P_12	A testada possui prática de estacionamento sobre o passeio ?	Não	10
P_13	Existe algum dispositivo de Drenagem sobre a calçada ?	Não	0
P_14	Existe PED em frente a testada ?	Não	-
P_15	Existe FTP em frente a testada ?	Não	-
P_16	Classificação geral da calçada pelo pesquisador.	Regular	5
