Lote 4 - Rota: Contorno

Diagnóstico da Calçada	Qualidade do Serviço	
Endereço: Av.Contorno, 3951	90	B
Data do Registro: 09/11/2019 15:44:33		
Num. Lote CTM: 70073400205

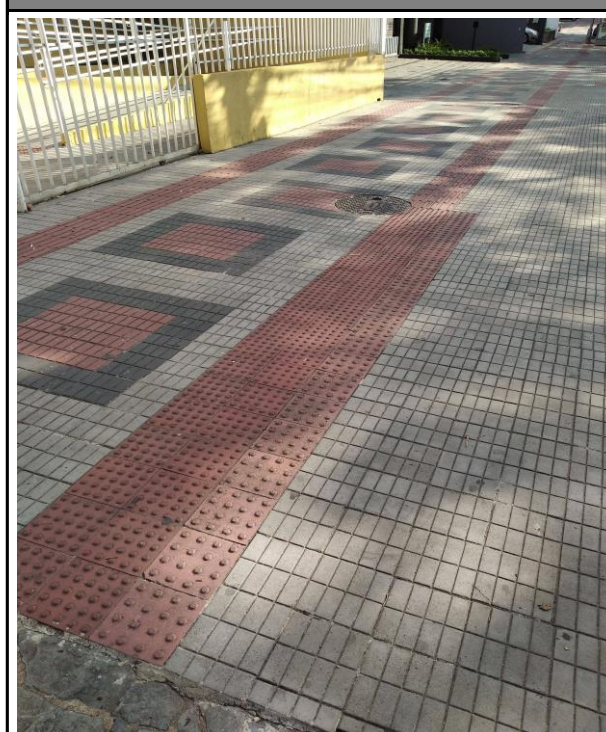
Foto Geral

ID	Itens Avaliados	Respostas	Nota
P_1	O Mobiliário urbano está dentro da faixa de serviço de 70 cm ?	Sim	-
P_2	Qual a largura livre do Passeio ?	Acima de 1.50 m	10
P_3	Tipo de revestimento da calçada ?	Ladrilho Hidráulico	10
P_4	Existência de Buracos ?	Nenhum	10
P_5	Condições Gerais do Piso e meio-fio da calçada ?	Ótimo(a)	10
P_6	Presença de desniveis ?	Nenhum	10
P_7	Tem rebaixamento de calçada para Pedestre ?	Não	10
P_8	Possui piso tátil ao longo da Calçada ?	Sim	-
P_9	A calçada Possui Rebaixamento de Veículos correto ?	Sim	10
P_10	Existência de altura livre menor que 2,10 m ?	Não	-
P_11	O Passeio está no padrão da SMPU ?	Não	0
P_12	A testada possui prática de estacionamento sobre o passeio ?	Não	10
P_13	Existe algum dispositivo de Drenagem sobre a calçada ?	Não	0
P_14	Existe PED em frente a testada ?	Não	-
P_15	Existe FTP em frente a testada ?	Não	-
P_16	Classificação geral da calçada pelo pesquisador.	Ótimo(a)	10
