Lote 5 - Rota: Afonso Pena

FRATAR
ENGENHARIA CONSULTIVA

Diagnóstico da Calçada	Qualidade do Serviço	
Endereço: Av. Afonso Pena, 3148	66	C
Data do Registro: 02/11/2019 11:12:34		
Num. Lote CTM: 10075300240

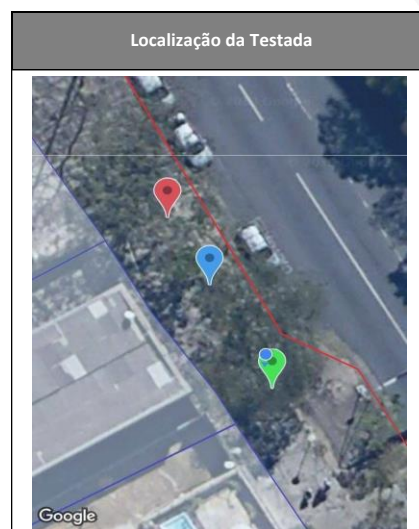
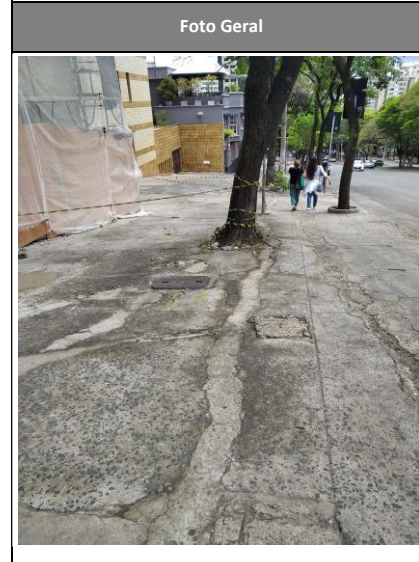
ID	Itens Avaliados	Respostas	Nota
P_1	O Mobiliário urbano está dentro da faixa de serviço de 70 cm ?	Sim	-
P_2	Qual a largura livre do Passeio ?	Entre 0.80 m e 1.20 m	10
P_3	Tipo de revestimento da calçada ?	Concreto	8
P_4	Existência de Buracos ?	Poucos	10
P_5	Condições Gerais do Piso e meio-fio da calçada ?	Regular	10
P_6	Presença de desníveis ?	Leve	10
P_7	Tem rebaixamento de calçada para Pedestre ?	Não	8
P_8	Possui piso tátil ao longo da Calçada ?	Não	-
P_9	A calçada Possui Rebaixamento de Veículos correto ?	Sim	10
P_10	Existência de altura livre menor que 2,10 m ?	Não	-
P_11	O Passeio está no padrão da SMPU ?	Não	0
P_12	A testada possui prática de estacionamento sobre o passeio ?	Não	10
P_13	Existe algum dispositivo de Drenagem sobre a calçada ?	Não	0
P_14	Existe PED em frente a testada ?	Não	-
P_15	Existe FTP em frente a testada ?	Não	-
P_16	Classificação geral da calçada pelo pesquisador.	Regular	10
