Diagnóstico da Calçada	Qualidade do Serviço	
Endereço: Av. Nossa Sra. Do Carmo, 1399	54	C
Data do Registro: 12/11/2019 13:08:48		
Num. Lote CTM: 80169500140

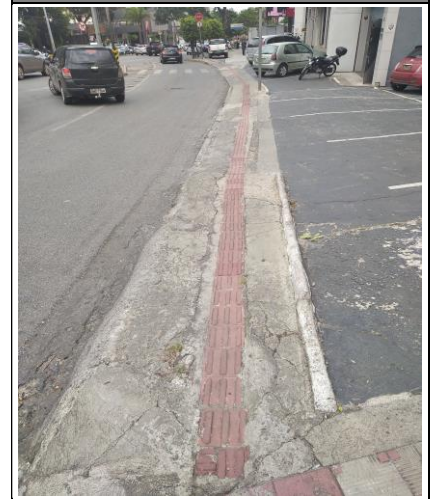
Foto Geral

ID	Itens Avaliados	Respostas	Nota
P_1	O Mobiliário urbano está dentro da faixa de serviço de 70 cm ?	Não	-
P_2	Qual a largura livre do Passeio ?	Entre 0.80 m e 1.20 m	10
P_3	Tipo de revestimento da calçada ?	Concreto	10
P_4	Existência de Buracos ?	Poucos	5
P_5	Condições Gerais do Piso e meio-fio da calçada ?	Regular	5
P_6	Presença de desníveis ?	Nenhum	10
P_7	Tem rebaixamento de calçada para Pedestre ?	Não	10
P_8	Possui piso tátil ao longo da Calçada ?	Sim	-
P_9	A calçada Possui Rebaixamento de Veículos correto ?	Não	0
P_10	Existência de altura livre menor que 2,10 m ?	Sim	-
P_11	O Passeio está no padrão da SMPU ?	Não	0
P_12	A testada possui prática de estacionamento sobre o passeio ?	Sim	10
P_13	Existe algum dispositivo de Drenagem sobre a calçada ?	Não	0
P_14	Existe PED em frente a testada ?	Não	-
P_15	Existe FTP em frente a testada ?	Não	-
P_16	Classificação geral da calçada pelo pesquisador.	Regular	5

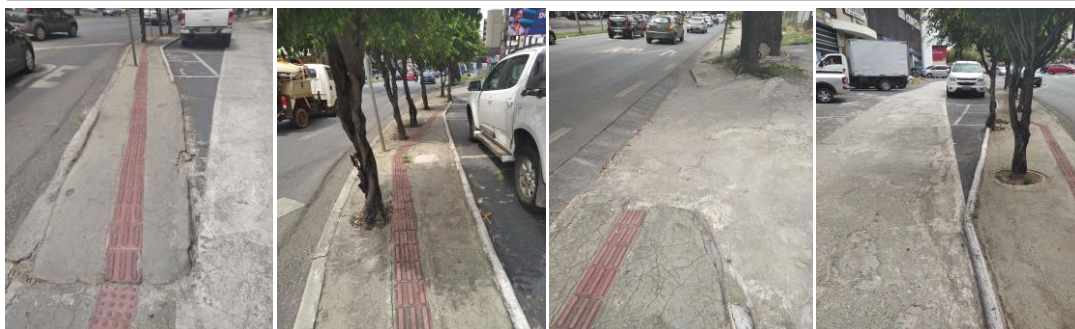
Fotos Complementares - Detalhes do Passeio

ID	Itens Avaliados	Respostas	Nota
P_7_1	Qual tipo do Rebaixo ?	0	0
P_7_1_1	Se for do Tipo 1, Passeio possui largura livre de 1,2 m ?	0	0
P_7_1_2	Se for do Tipo 1, O rebaixo tem abas conforme a norma ?	0	0
P_7_2	A rampa do rebaixo tem Inclinação da norma (8,33%) ?	0	0
P_7_3	O rebaixo possui piso tátil ?	0	0
P_7_3_1	O piso tátil de alerta e direcional do rebaixo está conforme a norma ?	0	0
P_8_1	O piso tátil está no eixo da faixa livre ?	Sim	0
P_8_2	Se tem uma leve mudança de direção está conforme a norma ?	Sim	0
P_8_3	Se tem mudança de direção de 90º ou maior está conforme a norma ?	N.A	0
P_8_4	Se tem mudança de direção de três faixas direcionais está conforme a norma ?	Não	0
P_8_5	Se tem mudança de direção de quatro faixas direcionais está conforme a norma?	N.A	0
P_8_6	Tem piso tátil em pontos de ônibus conforme a norma?	N.A	0
P_8_7	O piso tátil tem conexão com os lotes vizinhos?	Sim	0
P_8_8	O piso tátil está em boas condições aparentes?	Não	0

P_8_9	O piso tátil apresenta desenho com bom senso?	Não	0
P_13_1	Dispositivo de Drenagem está devidamente instalado e bem conservado?	0	0
P_13_2	Dispositivo de Drenagem oferece risco para caminamento seguro de pedestre?	0	0
