Lote 4 - Rota: Contorno

Diagnóstico da Calçada	Qualidade do Serviço	
Endereço: Av.Contorno, 1771	77	B
Data do Registro: 01/11/2019 16:47:33		
Num. Lote CTM: 60007600115

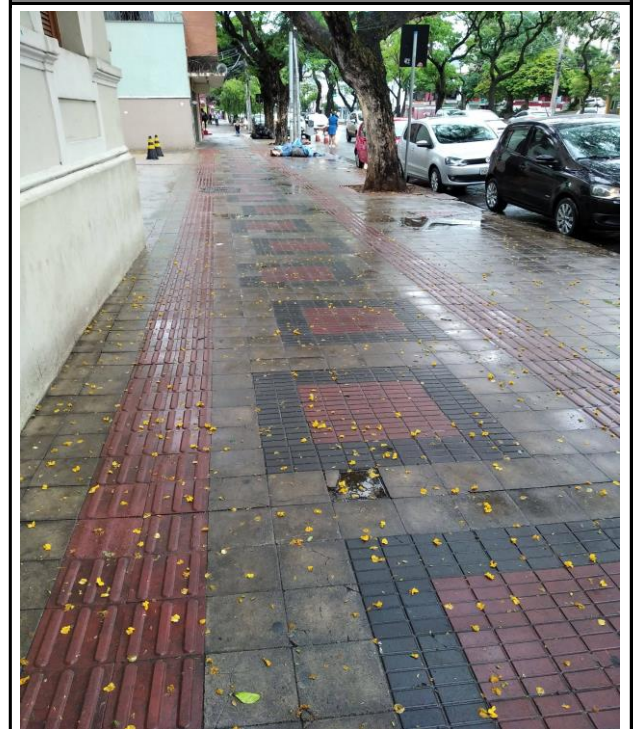
Foto Geral

ID	Itens Avaliados	Respostas	Nota
P_1	O Mobiliário urbano está dentro da faixa de serviço de 70 cm ?	Sim	-
P_2	Qual a largura livre do Passeio ?	Acima de 1.50 m	10
P_3	Tipo de revestimento da calçada ?	Ladrilho Hidráulico	10
P_4	Existencia de Buracos ?	Poucos	5
P_5	Condições Gerais do Piso e meio-fio da calçada ?	Ótimo(a)	10
P_6	Presença de desniveis ?	Leve	7
P_7	Tem rebaixamento de calçada para Pedestre ?	Não	10
P_8	Possui piso tátil ao longo da Calçada ?	Sim	-
P_9	A calçada Possui Rebaixamento de Veiculos correto ?	Não	0
P_10	Existencia de altura livre menor que 2,10 m ?	Não	-
P_11	O Passeio está no padrao da SMPU ?	Sim	5
P_12	A testada possui prática de estacionamento sobre o passeio ?	Não	10
P_13	Existe algum dispositivo de Drenagem sobre a calçada ?	Não	0
P_14	Existe PED em frente a testada ?	Não	-
P_15	Existe FTP em frente a testada ?	Não	-
P_16	Classificação geral da calçada pelo pesquisador.	Ótimo(a)	10

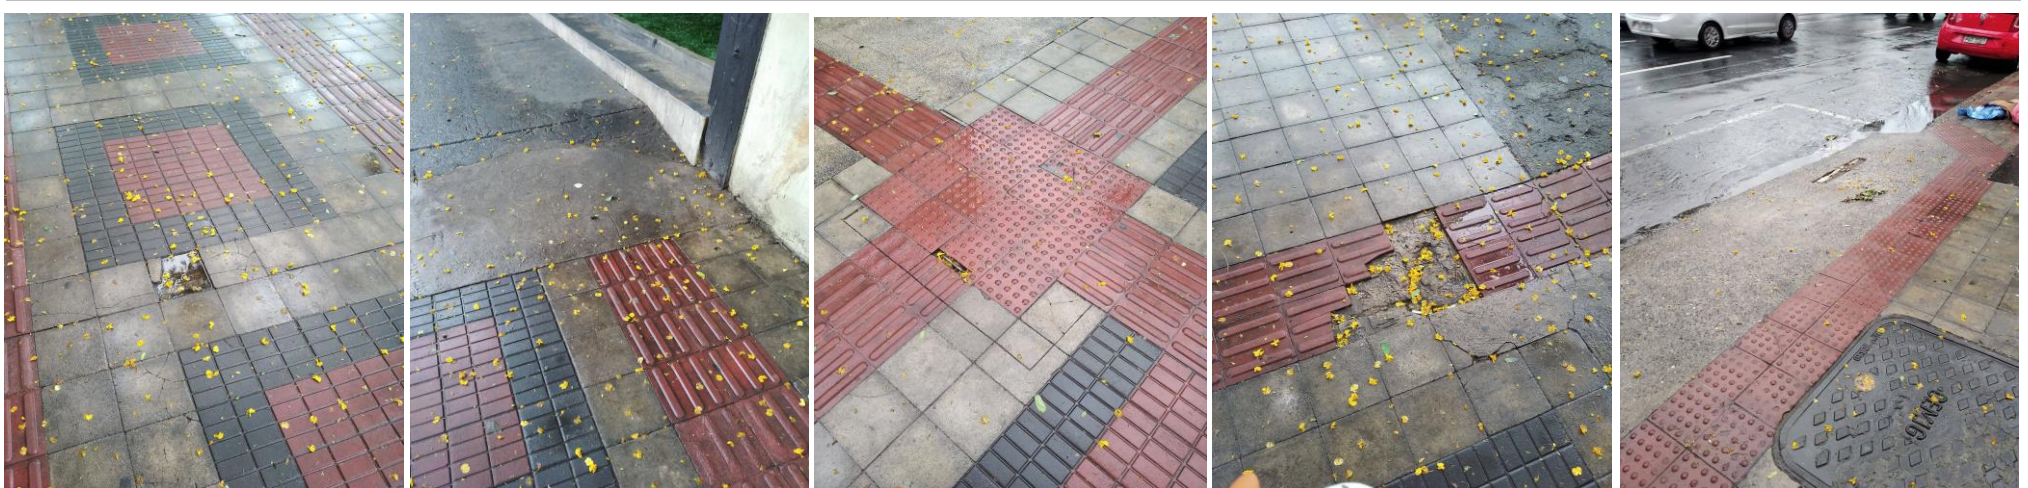
Fotos Complementares - Detalhes do Passeio

ID	Itens Avaliados	Respostas	Nota
P_7_1	Qual tipo do Rebaixo ?	0	0
P_7_1_1	Se for do Tipo 1, Passeio possui largura livre de 1,2 m ?	0	0
P_7_1_2	Se for do Tipo 1, O rebaixo tem abas conforme a norma ?	0	0
P_7_2	A rampa do rebaixo tem Inclinação da norma (8,33%) ?	0	0
P_7_3	O rebaixo possui piso tátil ?	0	0
P_7_3_1	O piso tátil de alerta e direcional do rebaixo está conforme a norma ?	0	0
P_8_1	O piso tátil está no eixo da faixa livre ?	Sim	0
P_8_2	Se tem uma leve mudança de direção está conforme a norma ?	Sim	0
P_8_3	Se tem mudança de direção de 90º ou maior está conforme a norma ?	Sim	0
P_8_4	Se tem mudança de direção de três faixas direcionais está conforme a norma ?	Sim	0
P_8_5	Se tem mudança de direção de quatro faixas direcionais está conforme a norma?	N.A	0
P_8_6	Tem piso tátil em pontos de ônibus conforme a norma?	N.A	0
P_8_7	O piso tátil tem conexão com os lotes vizinhos?	Sim	0
P_8_8	O piso tátil está em boas condições aparentes?	Não	0

P_8_9	O piso tátil apresenta desenho com bom senso?	Sim	0
P_13_1	Dispositivo de Drenagem está devidamente instalado e bem conservado?	0	0
P_13_2	Dispositivo de Drenagem oferece risco para caminhamento seguro de pedestre?	0	0
