Diagnóstico da Calçada	Qualidade do Serviço	
Endereço: Av. Afonso Pena, 4034	73	B
Data do Registro: 02/11/2019 10:17:32		
Num. Lote CTM: 80292100460

Lote 5 - Rota: Afonso Pena

FRATAR
ENGENHARIA CONSULTIVA

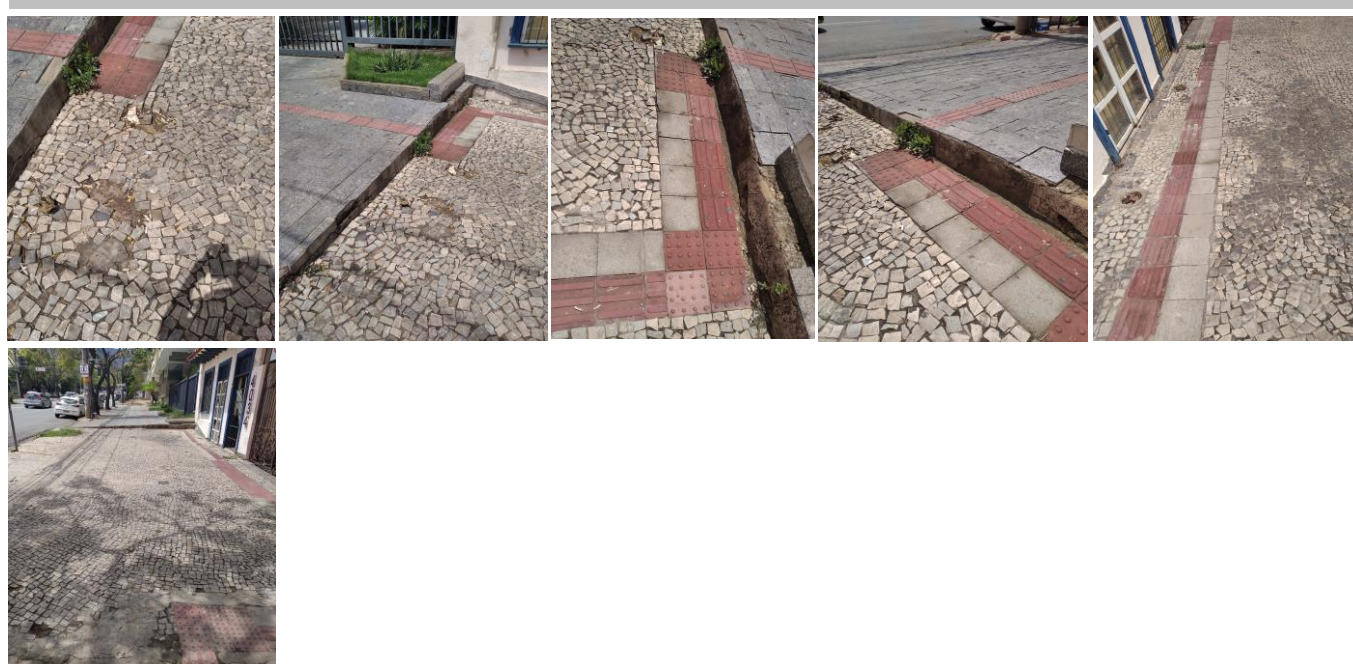
Fotos Complementares - Detalhes do Passeio

ID	Itens Avaliados	Respostas	Nota
P_1	O Mobiliario urbano está dentro da faixa de serviço de 70 cm ?	Sim	-
P_2	Qual a largura livre do Passeio ?	Acima de 1.50 m	10
P_3	Tipo de revestimento da caçada ?	Pedra Portuguesa	8
P_4	Existencia de Buracos ?	Poucos	5
P_5	Condições Gerais do Piso e meio-fio da calçada ?	Ótimo(a)	10
P_6	Presença de desniveis ?	Severo	0
P_7	Tem rebaixamento de calçada para Pedestre ?	Não	10
P_8	Possui piso tátil ao longo da Calçada ?	Sim	-
P_9	A calçada Possui Rebaixamento de Veiculos correto ?	Sim	10
P_10	Existencia de altura livre menor que 2,10 m ?	Não	-
P_11	O Passeio está no padrao da SMPU ?	Não	0
P_12	A testada possui prática de estacionamento sobre o passeio ?	Não	10
P_13	Existe algum dispositivo de Drenagem sobre a calçada ?	Não	0
P_14	Existe PED em frente a testada ?	Não	-
P_15	Existe FTP em frente a testada ?	Não	-
P_16	Classificação geral da calçada pelo pesquisador.	Ótimo(a)	10
