Lote 4 - Rota: Raja Gabaglia

FRATAR
ENGENHARIA CONSULTIVA

Diagnóstico da Calçada	Qualidade do Serviço	
Endereço: Av. Raja Gabaglia, 1617 Data do Registro: 07/11/2019 15:36:26 Num. Lote CTM: 91048300860	75	B

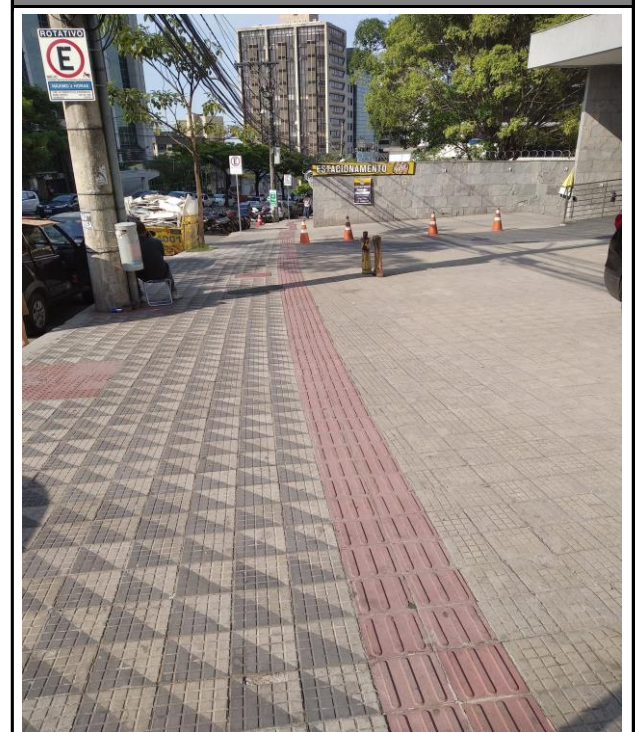
Foto Geral

ID	Itens Avaliados	Respostas	Nota
P_1	O Mobiliário urbano está dentro da faixa de serviço de 70 cm ?	Sim	-
P_2	Qual a largura livre do Passeio ?	Acima de 1.50 m	10
P_3	Tipo de revestimento da calçada ?	Ladrilho Hidráulico	10
P_4	Existencia de Buracos ?	Nenhum	10
P_5	Condições Gerais do Piso e meio-fio da calçada ?	Ótimo(a)	10
P_6	Presença de desniveis ?	Severo	0
P_7	Tem rebaixamento de calçada para Pedestre ?	Não	10
P_8	Possui piso tátil ao longo da Calçada ?	Sim	-
P_9	A calçada Possui Rebaixamento de Veiculos correto ?	Sim	10
P_10	Existencia de altura livre menor que 2,10 m ?	Não	-
P_11	O Passeio está no padrao da SMPU ?	Sim	5
P_12	A testada possui prática de estacionamento sobre o passeio ?	Sim	0
P_13	Existe algum dispositivo de Drenagem sobre a calçada ?	Não	0
P_14	Existe PED em frente a testada ?	Não	-
P_15	Existe FTP em frente a testada ?	Não	-
P_16	Classificação geral da calçada pelo pesquisador.	Ótimo(a)	10
