| Diagnóstico da Calçada | Qualidade do Serviço | |
| Endereço: Av. Cristovão Colombo, s/nº | 60 | C |
| Num. Lote CTM: 10020500145 | | |

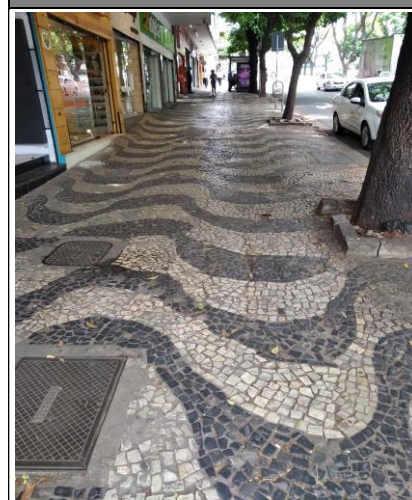
Foto Geral

| ID | Itens Avaliados | Respostas | Nota |
|---|--|---|---|
| P_4 | Existência de Buracos ? | Poucos | 5 |
| P_5 | Condições Gerais do Piso e meio-fio da calçada ? | Regular | 10 |
| P_6 | Presença de desníveis ? | Leve | 10 |
| P_7 | Tem rebaixamento de calçada para Pedestre ? | Não | 9 |
| P_16 | Classificação geral da calçada pelo pesquisador. | Regular | 10 |
