# Lote 1 - Rota: Padre Pedro Pinto

Diagnóstico da Calçada	Qualidade do Serviço	
Endereço: Rua Padre Pedro Pinto, 2935	53	C
Data do Registro: 21/11/2019 10:13:19		
Num. Lote CTM: 210579000435

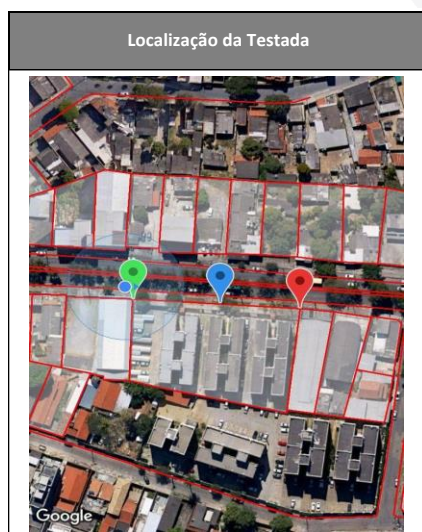
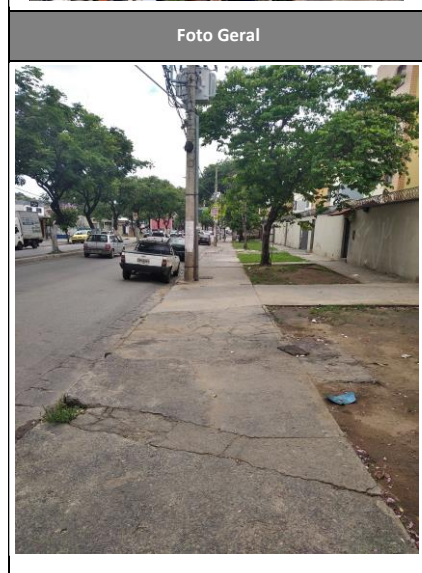
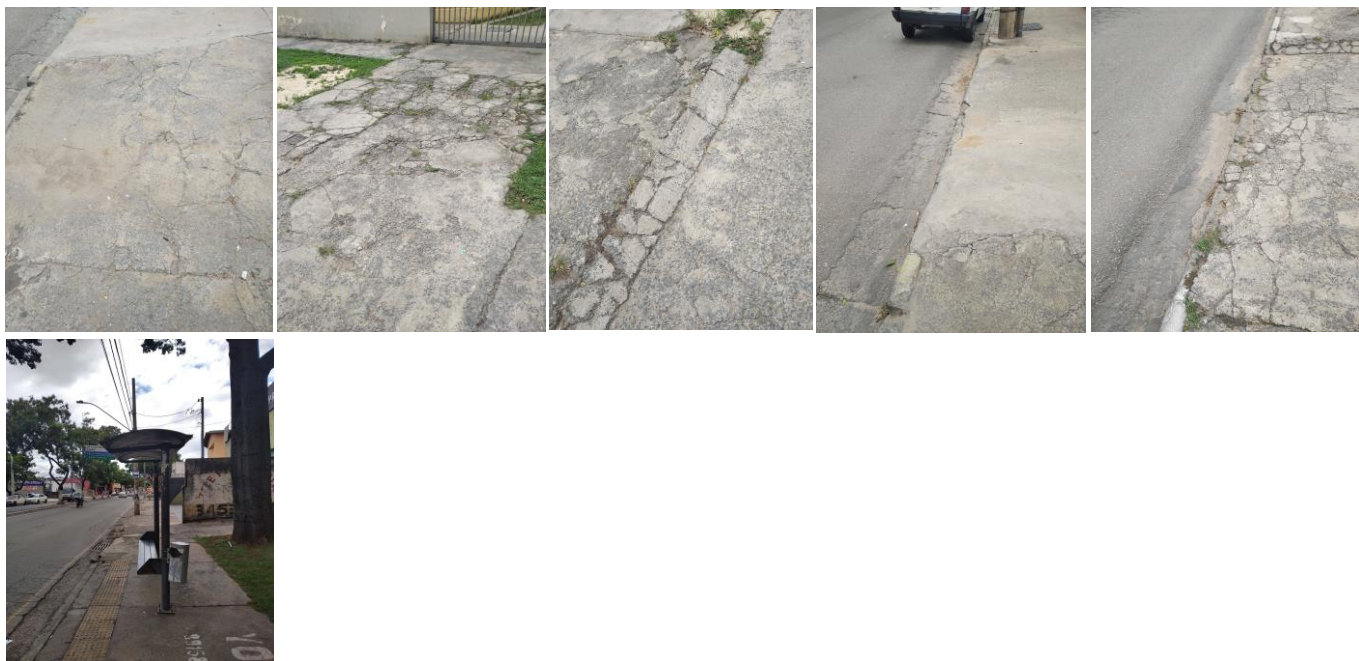
ID	Itens Avaliados	Respostas	Nota
P_1	O Mobiliário urbano está dentro da faixa de serviço de 70 cm ?	Sim	-
P_2	Qual a largura livre do Passeio ?	Acima de 1.50 m	10
P_3	Tipo de revestimento da calçada ?	Concreto	10
P_4	Existência de Buracos ?	Poucos	5
P_5	Condições Gerais do Piso e meio-fio da calçada ?	Péssimo	0
P_6	Presença de desníveis ?	Médio	3
P_7	Tem rebaixamento de calçada para Pedestre ?	Não	10
P_8	Possui piso tátil ao longo da Calçada ?	Não	-
P_9	A calçada Possui Rebaixamento de Veículos correto ?	Não	0
P_10	Existência de altura livre menor que 2,10 m ?	Não	-
P_11	O Passeio está no padrão da SMPU ?	Não	0
P_12	A testada possui prática de estacionamento sobre o passeio ?	Não	10
P_13	Existe algum dispositivo de Drenagem sobre a calçada ?	Não	0
P_14	Existe PED em frente a testada ?	Sim	-
P_15	Existe FTP em frente a testada ?	Não	-
P_16	Classificação geral da calçada pelo pesquisador.	Regular	5
