Lote 4 - Rota: Contorno

FRATAR
ENGENHARIA CONSULTIVA

Diagnóstico da Calçada	Qualidade do Serviço	
Endereço: Av.Contorno, 8902 Data do Registro: 28/10/2019 17:46:46 Num. Lote CTM: 10106200265	88	B

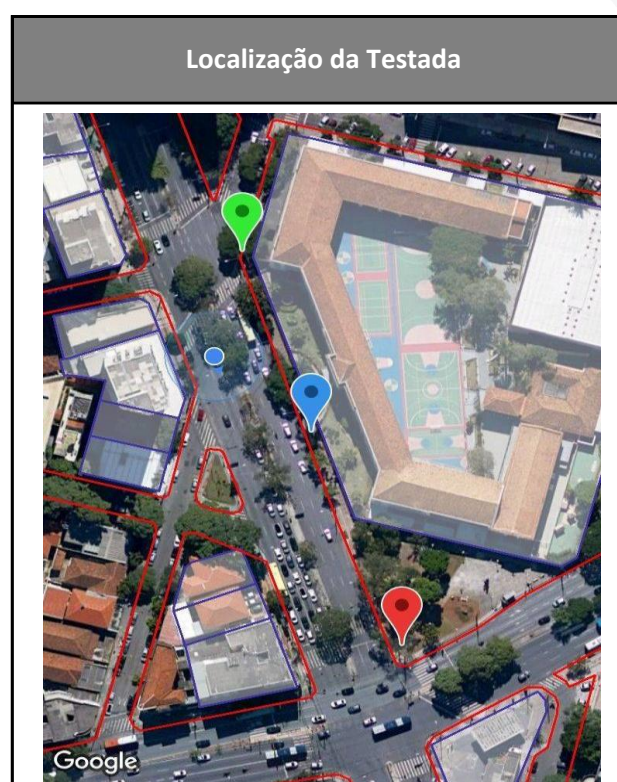
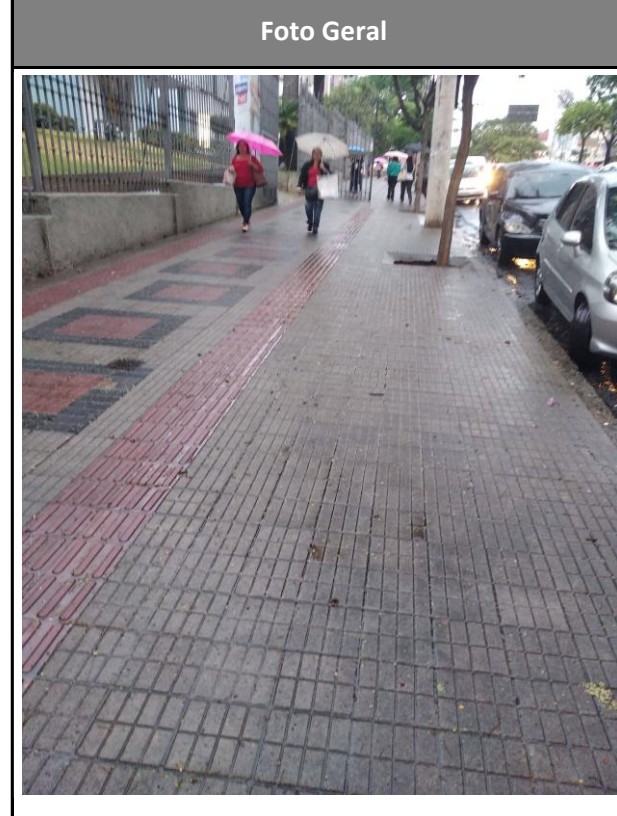
ID	Itens Avaliados	Respostas	Nota
P_1	O Mobiliário urbano está dentro da faixa de serviço de 70 cm ?	Sim	-
P_2	Qual a largura livre do Passeio ?	Acima de 1.50 m	10
P_3	Tipo de revestimento da calçada ?	Ladrilho Hidráulico	10
P_4	Existencia de Buracos ?	Nenhum	10
P_5	Condições Gerais do Piso e meio-fio da calçada ?	Ótimo(a)	10
P_6	Presença de desniveis ?	Nenhum	10
P_7	Tem rebaixamento de calçada para Pedestre ?	Sim	8
P_8	Possui piso tátil ao longo da Calçada ?	Sim	-
P_9	A calçada Possui Rebaixamento de Veiculos correto ?	Sim	10
P_10	Existencia de altura livre menor que 2,10 m ?	Não	-
P_11	O Passeio está no padrao da SMPU ?	Não	0
P_12	A testada possui prática de estacionamento sobre o passeio ?	Não	10
P_13	Existe algum dispositivo de Drenagem sobre a calçada ?	Não	0
P_14	Existe PED em frente a testada ?	Sim	-
P_15	Existe FTP em frente a testada ?	Não	-
P_16	Classificação geral da calçada pelo pesquisador.	Ótimo(a)	10

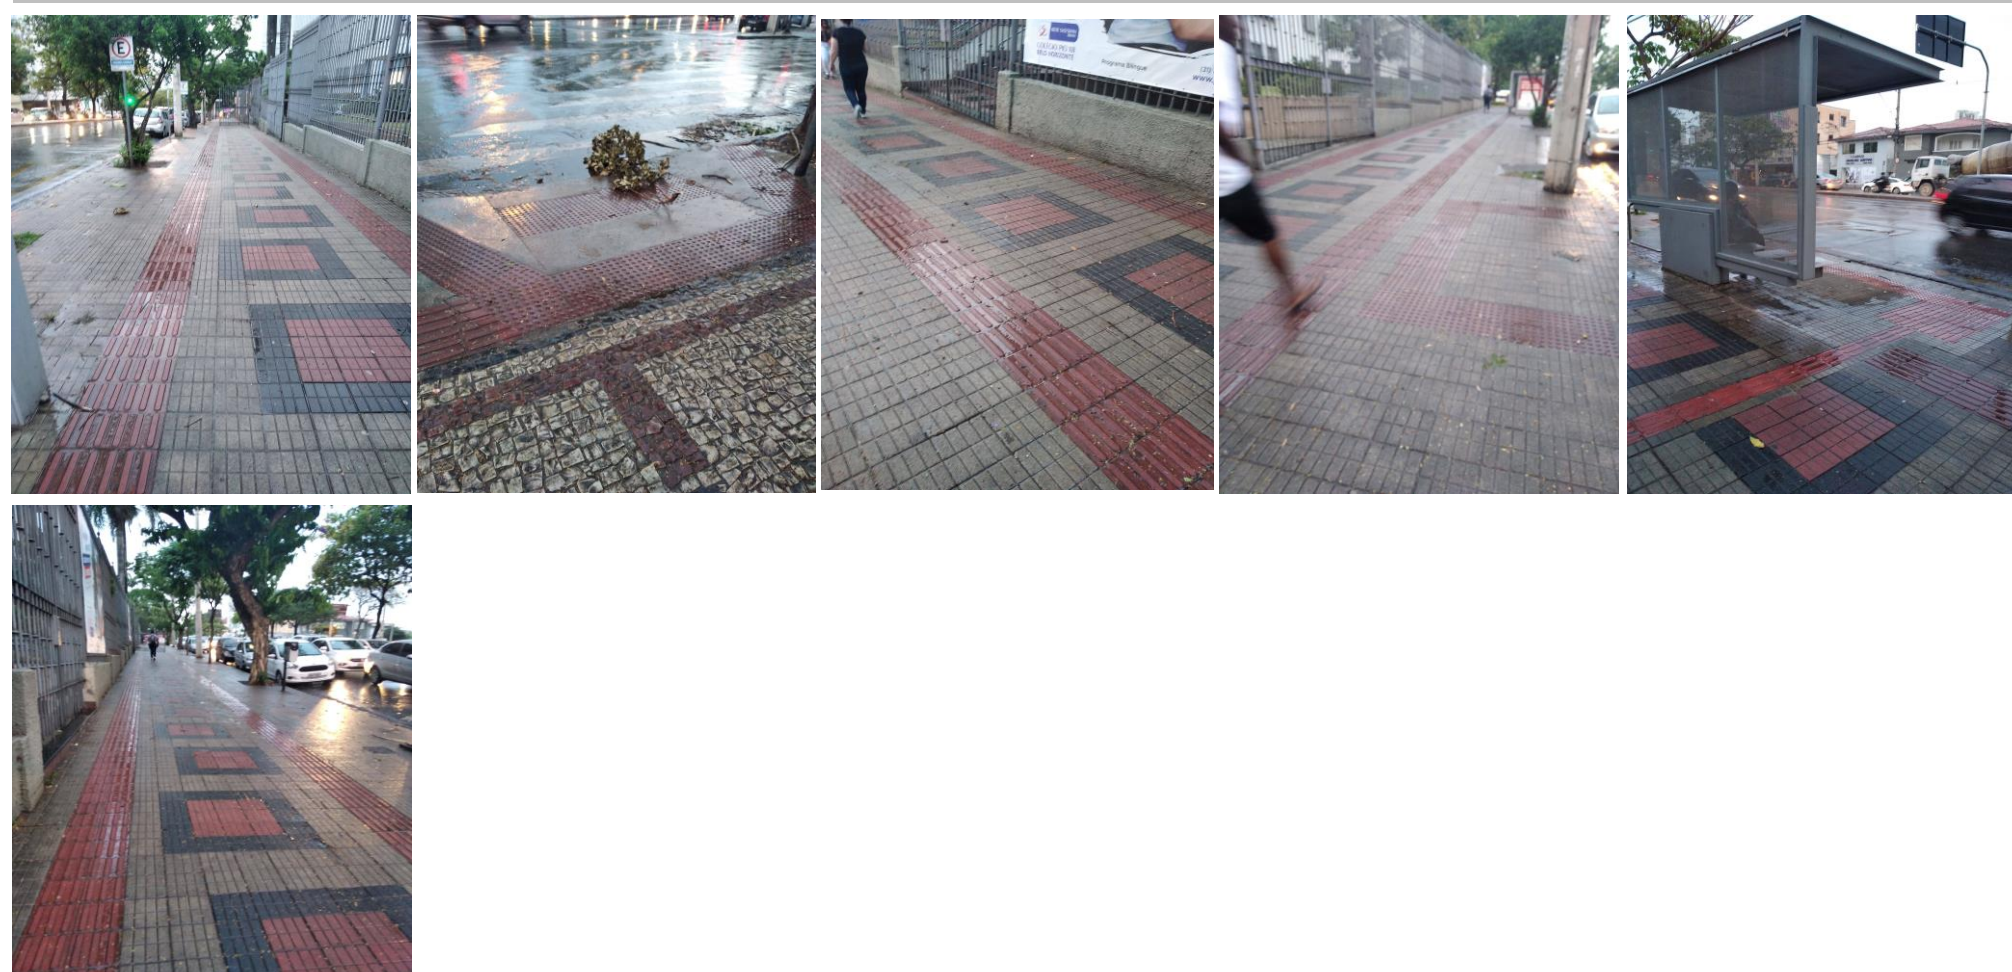
Fotos Complementares - Detalhes do Passeio

ID	Itens Avaliados	Respostas	Nota
P_7_1	Qual tipo do Rebaixo ?	Rebaixo Tipo 1 (trapézio)	0
P_7_1_1	Se for do Tipo 1, Passeio possui largura livre de 1,2 m ?	Sim	0
P_7_1_2	Se for do Tipo 1, O rebaixo tem abas conforme a norma ?	Não	0
P_7_2	A rampa do rebaixo tem Inclinação da norma (8,33%) ?	Sim	0
P_7_3	O rebaixo possui piso tátil ?	Tem só piso de alerta	-1
P_7_3_1	O piso tátil de alerta e direcional do rebaixo está conforme a norma ?	Sim	0
P_8_1	O piso tátil está no eixo da faixa livre ?	Sim	0
P_8_2	Se tem uma leve mudança de direção está conforme a norma ?	Não	0
P_8_3	Se tem mudança de direção de 90º ou maior está conforme a norma ?	0	0
P_8_4	Se tem mudança de direção de três faixas direcionais está conforme a norma ?	0	0
P_8_5	Se tem mudança de direção de quatro faixas direcionais está conforme a norma?	0	0
P_8_6	Tem piso tátil em pontos de ônibus conforme a norma?	Sim	0
P_8_7	O piso tátil tem conexão com os lotes vizinhos?	Sim	0

P_8_8	O piso tátil está em boas condições aparentes?	Sim	0
P_8_9	O piso tátil apresenta desenho com bom senso?	Sim	0
P_13_1	Dispositivo de Drenagem está devidamente instalado e bem conservado?	0	0
P_13_2	Dispositivo de Drenagem oferece risco para caminhamento seguro de pedestre?	0	0
