Diagnóstico da Calçada	Qualidade do Serviço	
Endereço: Rua Professor Morais, 518	58	C
Data do Registro: 12/11/2019 15:43:48		
Num. Lote CTM: 10071200475

Diagnóstico da Calçada	Qualidade do Serviço		Complemento do Diagnóstico
Endereço: Rua Professor Moraes, 518 Data do Registro: 12/11/2019 15:43:48 Num. Lote CTM: 10071200475	58	C

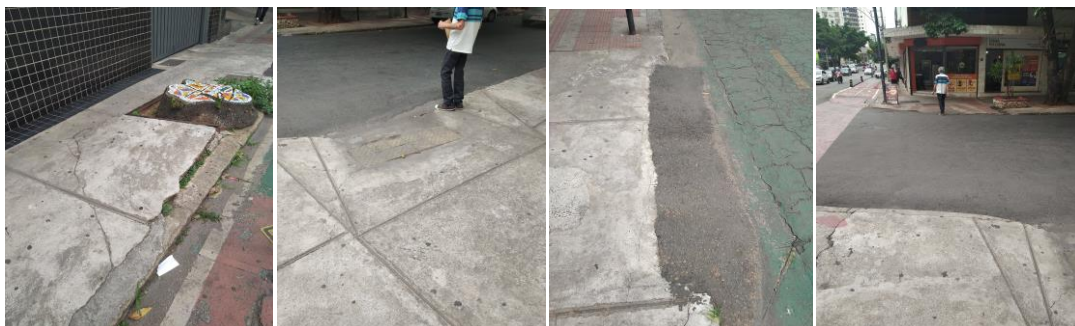
Fotos Complementares - Detalhes do Passeio

ID	Itens Avaliados	Respostas	Nota
P_1	O Mobiliário urbano está dentro da faixa de serviço de 70 cm ?	Sim	-
P_2	Qual a largura livre do Passeio ?	Entre 0.80 m e 1.20 m	10
P_3	Tipo de revestimento da calçada ?	Concreto	8
P_4	Existência de Buracos ?	Nenhum	5
P_5	Condições Gerais do Piso e meio-fio da calçada ?	Regular	10
P_6	Presença de desníveis ?	Leve	10
P_7	Tem rebaixamento de calçada para Pedestre ?	Sim	8
P_8	Possui piso tátil ao longo da Calçada ?	Não	-
P_9	A calçada Possui Rebaixamento de Veículos correto ?	Não	0
P_10	Existência de altura livre menor que 2,10 m ?	Não	-
P_11	O Passeio está no padrão da SMPU ?	Não	0
P_12	A testada possui prática de estacionamento sobre o passeio ?	Não	10
P_13	Existe algum dispositivo de Drenagem sobre a calçada ?	Não	0
P_14	Existe PED em frente a testada ?	Não	-
P_15	Existe FTP em frente a testada ?	Sim	-
P_16	Classificação geral da calçada pelo pesquisador.	Regular	10
