Diagnóstico da Calçada	Qualidade do Serviço	
<b>Endereço: Av. Afonso Pena, 2828</b>	<b>59</b>	<b>C</b>
<b>Data do Registro: 02/11/2019 11:37:37</b>		
<b>Num. Lote CTM: 10080000355</b>

# Lote 5 - Rota: Afonso Pena

**FRATAR**  
ENGENHARIA CONSULTIVA

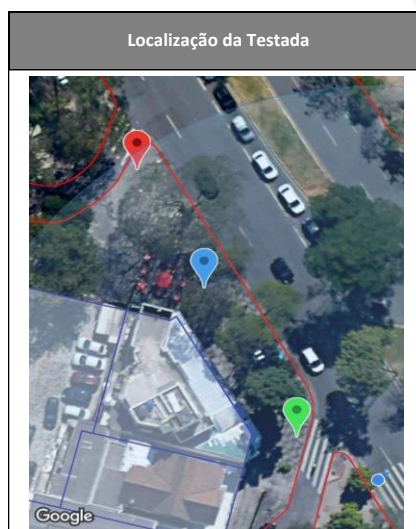
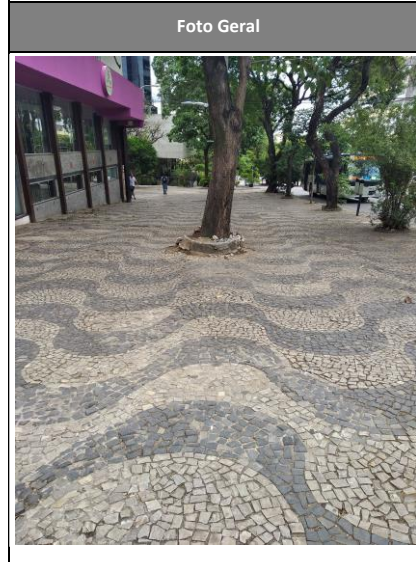
ID	Itens Avaliados	Respostas	Nota
P_1	O Mobiliário urbano está dentro da faixa de serviço de 70 cm ?	Sim	-
P_2	Qual a largura livre do Passeio ?	Acima de 1.50 m	10
P_3	Tipo de revestimento da calçada ?	Pedra Portuguesa	8
P_4	Existência de Buracos ?	Poucos	5
P_5	Condições Gerais do Piso e meio-fio da calçada ?	Ótimo(a)	5
P_6	Presença de desníveis ?	Nenhum	10
P_7	Tem rebaixamento de calçada para Pedestre ?	Sim	7
P_8	Possui piso tátil ao longo da Calçada ?	Não	-
P_9	A calçada Possui Rebaixamento de Veículos correto ?	N.A	0
P_10	Existência de altura livre menor que 2,10 m ?	Não	-
P_11	O Passeio está no padrão da SMPU ?	Não	0
P_12	A testada possui prática de estacionamento sobre o passeio ?	Não	10
P_13	Existe algum dispositivo de Drenagem sobre a calçada ?	Sim	0
P_14	Existe PED em frente a testada ?	Não	-
P_15	Existe FTP em frente a testada ?	Não	-
P_16	Classificação geral da calçada pelo pesquisador.	Regular	10

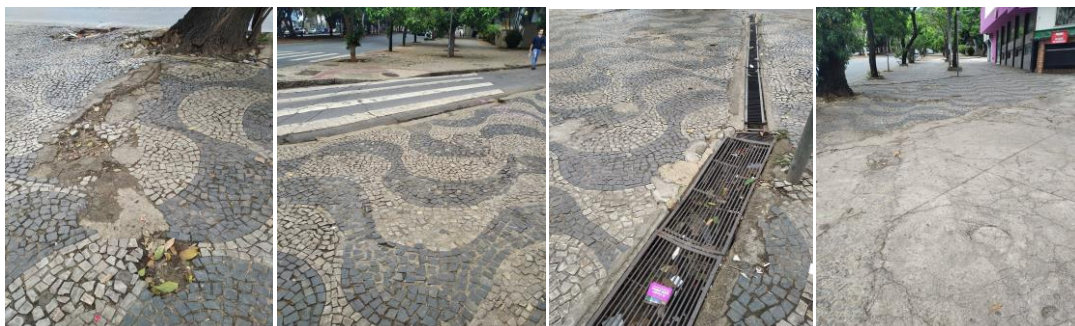
**Fotos Complementares - Detalhes do Passeio**

P_8_9	O piso tátil apresenta desenho com bom senso?	0	0
P_13_1	Dispositivo de Drenagem está devidamente instalado e bem conservado?	Não	-3
P_13_2	Dispositivo de Drenagem oferece risco para caminamento seguro de pedestre?	Sim	-5
