Diagnóstico da Calçada	Qualidade do Serviço	
Endereço: Av. Afonso Pena, 3080	70	C
Data do Registro: 02/11/2019 11:18:28		
Num. Lote CTM: 10075300165

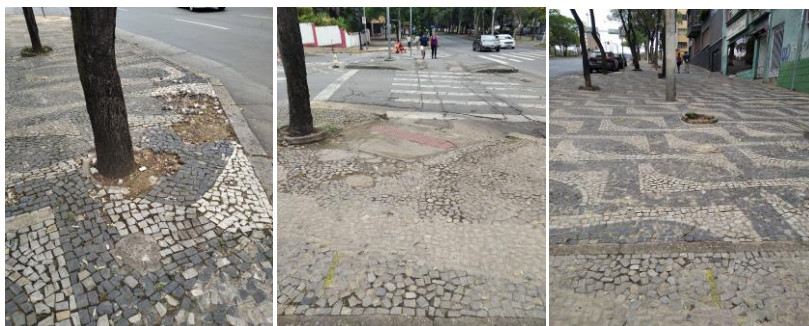
Fotos Complementares - Detalhes do Passeio

ID	Itens Avaliados	Respostas	Nota
P_1	O Mobiliário urbano está dentro da faixa de serviço de 70 cm ?	Sim	-
P_2	Qual a largura livre do Passeio ?	Acima de 1.50 m	10
P_3	Tipo de revestimento da calçada ?	Pedra Portuguesa	8
P_4	Existência de Buracos ?	Poucos	10
P_5	Condições Gerais do Piso e meio-fio da calçada ?	Ótimo(a)	10
P_6	Presença de desníveis ?	Nenhum	3
P_7	Tem rebaixamento de calçada para Pedestre ?	Sim	10
P_8	Possui piso tátil ao longo da Calçada ?	Não	-
P_9	A calçada Possui Rebaixamento de Veículos correto ?	N.A	10
P_10	Existência de altura livre menor que 2,10 m ?	Não	-
P_11	O Passeio está no padrão da SMPU ?	Não	0
P_12	A testada possui prática de estacionamento sobre o passeio ?	Não	10
P_13	Existe algum dispositivo de Drenagem sobre a calçada ?	Não	0
P_14	Existe PED em frente a testada ?	Não	-
P_15	Existe FTP em frente a testada ?	Não	-
P_16	Classificação geral da calçada pelo pesquisador.	Ótimo(a)	10
