Lote 4 - Rota: Contorno

Diagnóstico da Calçada	Qualidade do Serviço	
Endereço: Av.Contorno, 6446	75	B
Data do Registro: 07/11/2019 15:43:31		
Num. Lote CTM: 10005700030

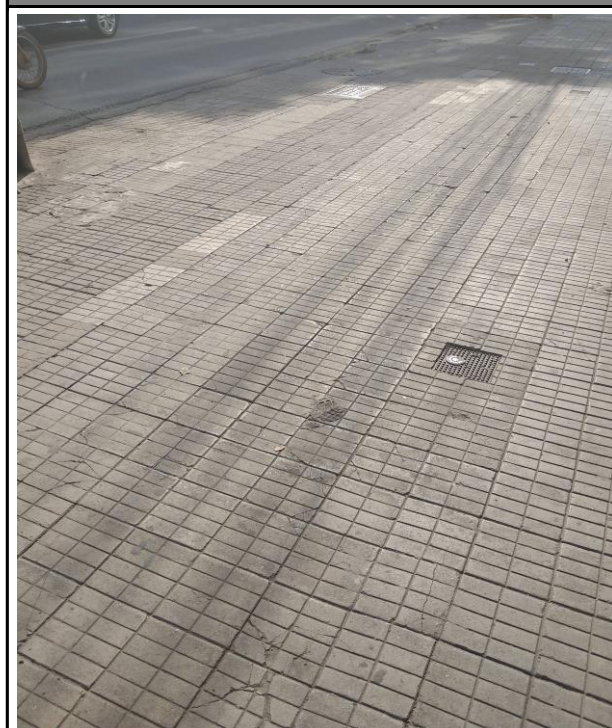
Foto Geral

ID	Itens Avaliados	Respostas	Nota
P_1	O Mobiliário urbano está dentro da faixa de serviço de 70 cm ?	Sim	-
P_2	Qual a largura livre do Passeio ?	Acima de 1.50 m	10
P_3	Tipo de revestimento da calçada ?	Ladrilho Hidráulico	10
P_4	Existencia de Buracos ?	Poucos	5
P_5	Condições Gerais do Piso e meio-fio da calçada ?	Ótimo(a)	10
P_6	Presença de desniveis ?	Nenhum	10
P_7	Tem rebaixamento de calçada para Pedestre ?	Não	10
P_8	Possui piso tátil ao longo da Calçada ?	Não	-
P_9	A calçada Possui Rebaixamento de Veiculos correto ?	N.A	0
P_10	Existencia de altura livre menor que 2,10 m ?	Não	-
P_11	O Passeio está no padrao da SMPU ?	Não	0
P_12	A testada possui prática de estacionamento sobre o passeio ?	Não	10
P_13	Existe algum dispositivo de Drenagem sobre a calçada ?	Não	0
P_14	Existe PED em frente a testada ?	Não	-
P_15	Existe FTP em frente a testada ?	Não	-
P_16	Classificação geral da calçada pelo pesquisador.	Ótimo(a)	10
