Lote 4 - Rota: Contorno

FRATAR
ENGENHARIA CONSULTIVA

Diagnóstico da Calçada	Qualidade do Serviço	
Endereço: Av.Contorno, s/nº	40	D
Data do Registro: 29/10/2019 11:23:41		
Num. Lote CTM: 10537900195

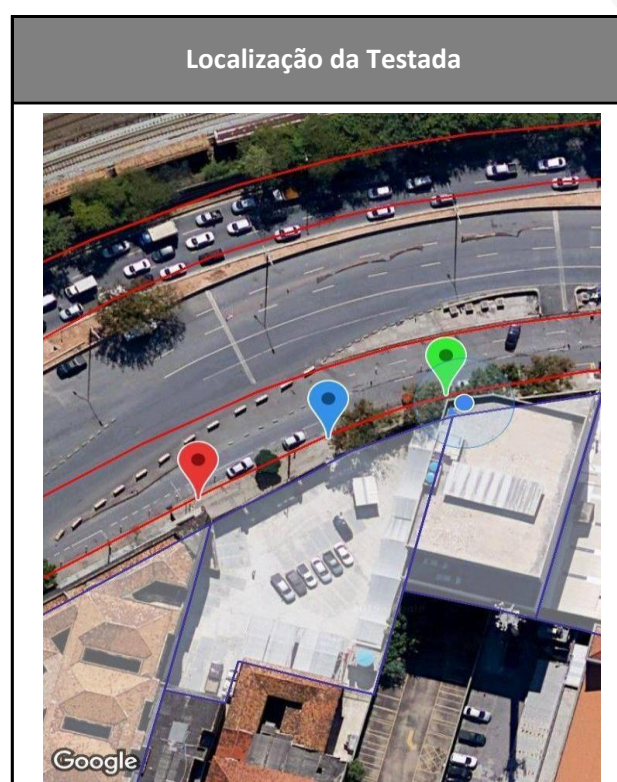
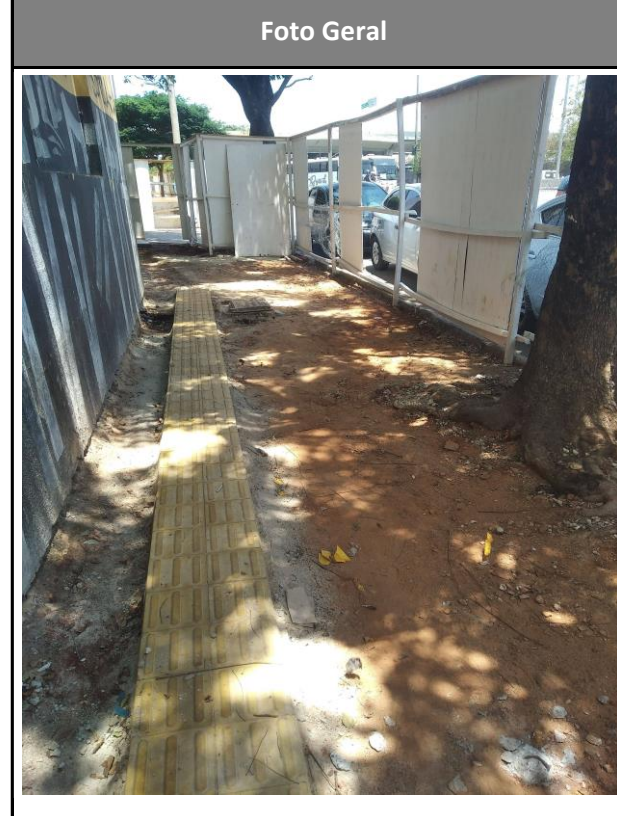
ID	Itens Avaliados	Respostas	Nota
P_1	O Mobiliário urbano está dentro da faixa de serviço de 70 cm ?	Sim	-
P_2	Qual a largura livre do Passeio ?	Acima de 1.50 m	10
P_3	Tipo de revestimento da calçada ?	Terra	-10
P_4	Existencia de Buracos ?	Nenhum	10
P_5	Condições Gerais do Piso e meio-fio da calçada ?	Péssimo	0
P_6	Presença de desniveis ?	Nenhum	10
P_7	Tem rebaixamento de calçada para Pedestre ?	Não	10
P_8	Possui piso tátil ao longo da Calçada ?	Sim	-
P_9	A calçada Possui Rebaixamento de Veiculos correto ?	Não	0
P_10	Existencia de altura livre menor que 2,10 m ?	Não	-
P_11	O Passeio está no padrao da SMPU ?	Não	0
P_12	A testada possui prática de estacionamento sobre o passeio ?	Não	10
P_13	Existe algum dispositivo de Drenagem sobre a calçada ?	Não	0
P_14	Existe PED em frente a testada ?	Não	-
P_15	Existe FTP em frente a testada ?	Não	-
P_16	Classificação geral da calçada pelo pesquisador.	Ruim	0
