Diagnóstico da Calçada	Qualidade do Serviço	
Endereço: Av. Brigadeiro Eduardo Gomes, 1921	65	C
Data do Registro: 26/11/2019 16:37:45		
Num. Lote CTM: 130488000210

Lote 1 - Rota: Noroeste

FRATAR
ENGENHARIA CONSULTIVA

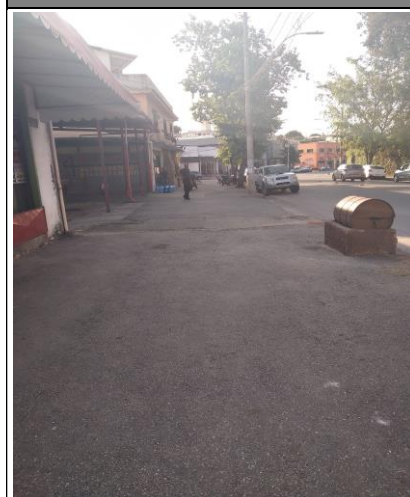
Foto Geral

ID	Itens Avaliados	Respostas	Nota
P_1	O Mobiliário urbano está dentro da faixa de serviço de 70 cm ?	Sim	-
P_2	Qual a largura livre do Passeio ?	Acima de 1.50 m	10
P_3	Tipo de revestimento da calçada ?	Concreto	10
P_4	Existência de Buracos ?	Poucos	5
P_5	Condições Gerais do Piso e meio-fio da calçada ?	Regular	5
P_6	Presença de desníveis ?	Nenhum	10
P_7	Tem rebaixamento de calçada para Pedestre ?	Não	10
P_8	Possui piso tátil ao longo da Calçada ?	Não	-
P_9	A calçada Possui Rebaixamento de Veículos correto ?	Não	0
P_10	Existência de altura livre menor que 2,10 m ?	Não	-
P_11	O Passeio está no padrão da SMPU ?	Não	0
P_12	A testada possui prática de estacionamento sobre o passeio ?	Não	10
P_13	Existe algum dispositivo de Drenagem sobre a calçada ?	Não	0
P_14	Existe PED em frente a testada ?	Não	-
P_15	Existe FTP em frente a testada ?	Não	-
P_16	Classificação geral da calçada pelo pesquisador.	Regular	5
