Lote 4 - Rota: Raja Gabágia

FRATAR
ENGENHARIA CONSULTIVA

Diagnóstico da Calçada	Qualidade do Serviço	
Endereço: Av. Raja Gabaglia, 1300 Data do Registro: 07/11/2019 10:05:56 Num. Lote CTM: 90719000450	89	B

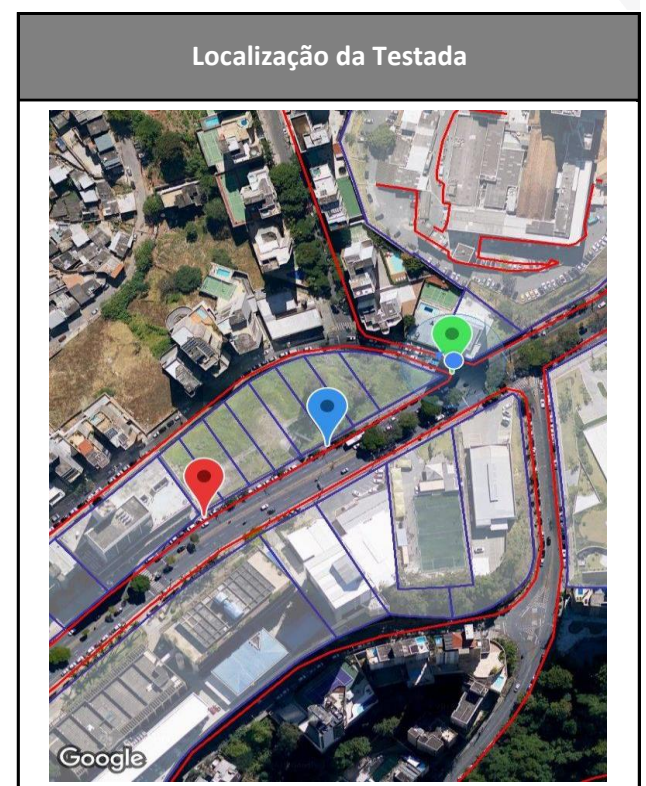
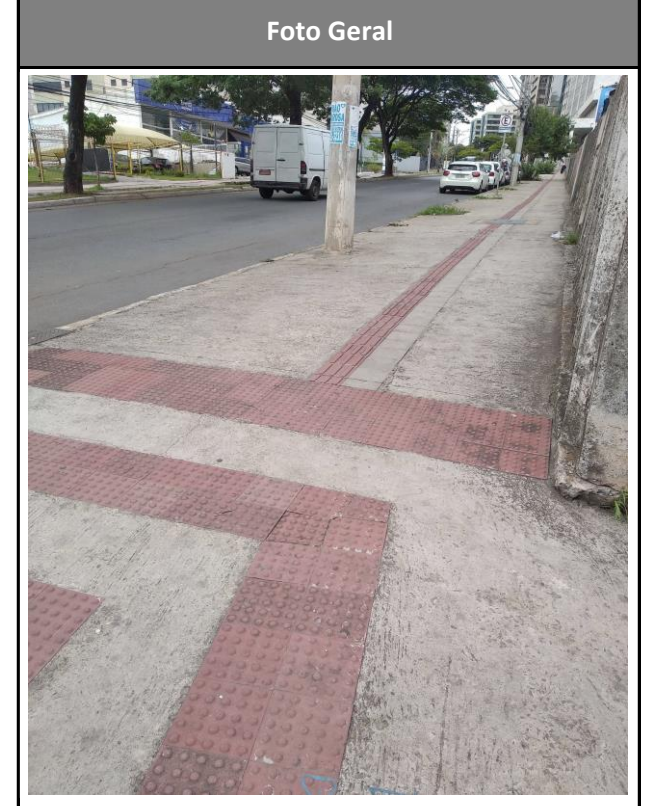
ID	Itens Avaliados	Respostas	Nota
P_1	O Mobiliário urbano está dentro da faixa de serviço de 70 cm ?	Sim	-
P_2	Qual a largura livre do Passeio ?	Acima de 1.50 m	10
P_3	Tipo de revestimento da calçada ?	Concreto	10
P_4	Existencia de Buracos ?	Nenhum	10
P_5	Condições Gerais do Piso e meio-fio da calçada ?	Ótimo(a)	10
P_6	Presença de desniveis ?	Nenhum	10
P_7	Tem rebaixamento de calçada para Pedestre ?	Sim	9
P_8	Possui piso tátil ao longo da Calçada ?	Sim	-
P_9	A calçada Possui Rebaixamento de Veiculos correto ?	Não	0
P_10	Existencia de altura livre menor que 2,10 m ?	Sim	-
P_11	O Passeio está no padrao da SMPU ?	Sim	5
P_12	A testada possui prática de estacionamento sobre o passeio ?	Não	10
P_13	Existe algum dispositivo de Drenagem sobre a calçada ?	Não	0
P_14	Existe PED em frente a testada ?	Não	-
P_15	Existe FTP em frente a testada ?	Não	-
P_16	Classificação geral da calçada pelo pesquisador.	Ótimo(a)	10

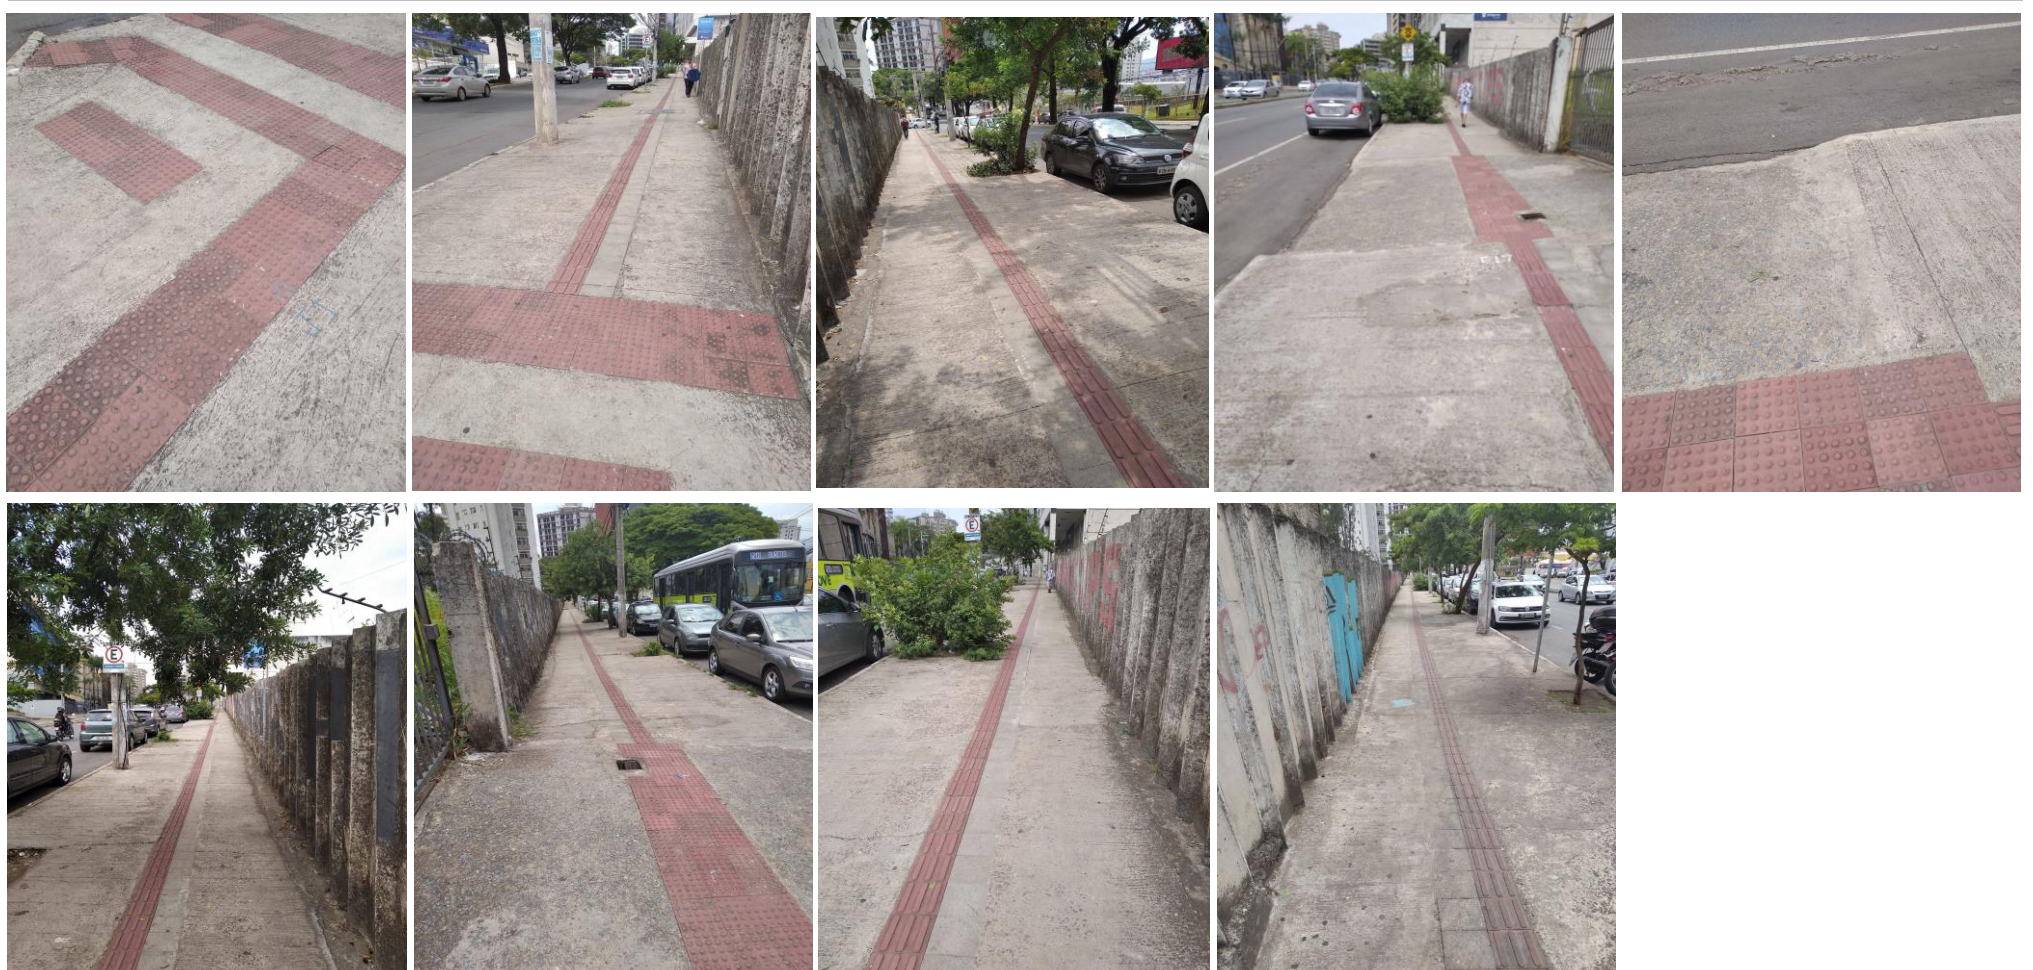
Fotos Complementares - Detalhes do Passeio

ID	Itens Avaliados	Respostas	Nota
P_7_1	Qual tipo do Rebaixo ?	Rebaixo Tipo 1 (trapézio)	0
P_7_1_1	Se for do Tipo 1, Passeio possui largura livre de 1,2 m ?	Sim	0
P_7_1_2	Se for do Tipo 1, O rebaixo tem abas conforme a norma ?	Sim	-1
P_7_2	A rampa do rebaixo tem Inclinação da norma (8,33%) ?	Sim	0
P_7_3	O rebaixo possui piso tátil ?	Tem só piso de alerta	-1
P_7_3_1	O piso tátil de alerta e direcional do rebaixo está conforme a norma ?	Sim	0
P_8_1	O piso tátil está no eixo da faixa livre ?	Sim	0
P_8_2	Se tem uma leve mudança de direção está conforme a norma ?	Não	0
P_8_3	Se tem mudança de direção de 90º ou maior está conforme a norma ?	0	0
P_8_4	Se tem mudança de direção de três faixas direcionais está conforme a norma ?	0	0
P_8_5	Se tem mudança de direção de quatro faixas direcionais está conforme a norma?	0	0
P_8_6	Tem piso tátil em pontos de ônibus conforme a norma?	N.A	0
P_8_7	O piso tátil tem conexão com os lotes vizinhos?	Sim	0

P_8_8	O piso tátil está em boas condições aparentes?	Sim	0
P_8_9	O piso tátil apresenta desenho com bom senso?	Sim	0
P_13_1	Dispositivo de Drenagem está devidamente instalado e bem conservado?	0	0
P_13_2	Dispositivo de Drenagem oferece risco para caminhamento seguro de pedestre?	0	0
